Einsatz von Dehnungsmessstreifen am Ende der Lebensdauer – zwei Beispiele aus der Praxis

M. Titzschkau¹, P. Dörfler²

1: Kraftwerke Oberhasli AG – Grimsel Hydro, Innertkirchen, Schweiz

Risse in der Druckleitung des Kraftwerks Handeck 1

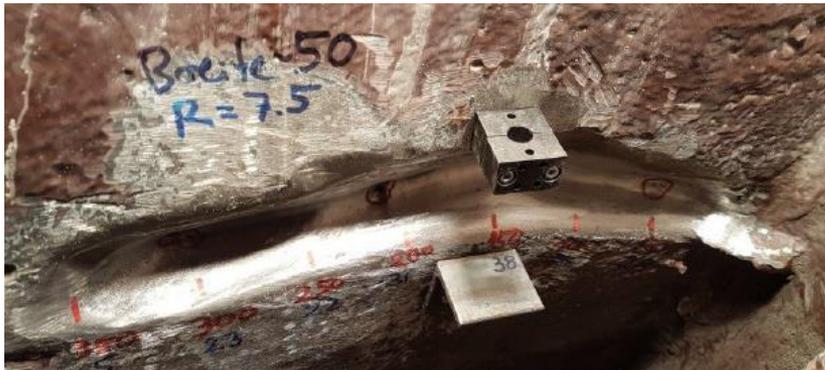
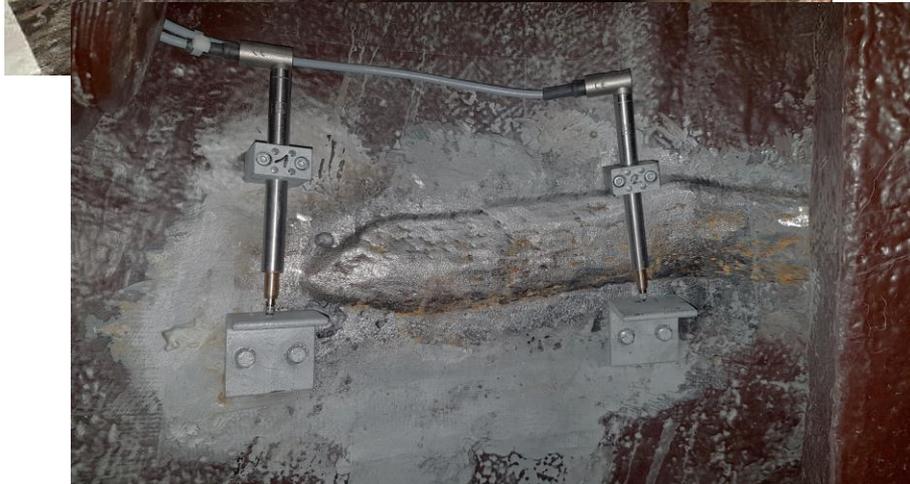
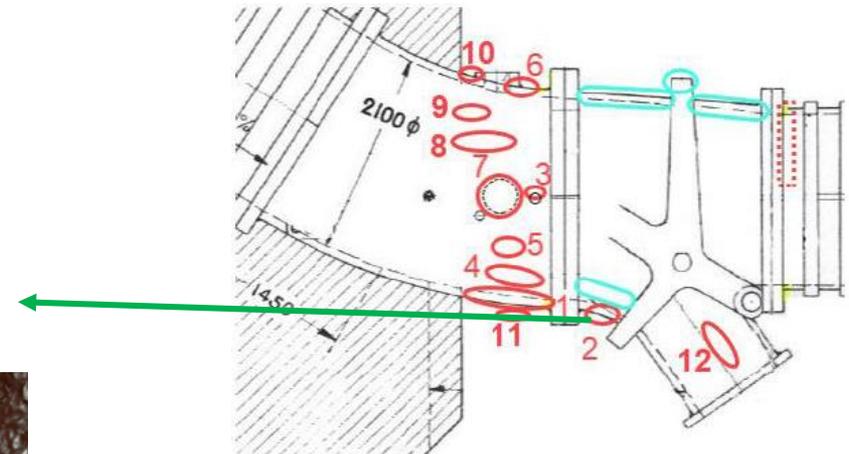
Anzeigen an Abzweiger 1 (#2&12)

Am Abzweiger eins wurden zwei Anzeigen näher betrachtet. Anzeige zwei wurde durch eine bruchmechanische Berechnung als potenziell kritisch bewertet, in der Folge ausgemuldet und verschweisst und wird nun überwacht.

Anzeige 12 wurde mittig in der Rohrwand detektiert, mit signifikantem Anstand zu den Oberflächen. Insofern wurde davon ausgegangen, dass es sich um einen Materialdefekt handelt. Dies auch, da das Prüfergebnis der Ultraschallprüfung den Erfahrungswerten bezüglich Materialfehlstellen bei altem Stahl entsprach.

Eine FE-Simulation der betreffenden Stelle sowie eine Lebensdauerberechnung unter Verwendung der Simulationsergebnisse ergab eine ausreichende Sicherheit für den geplanten Betrieb. Zur Rückversicherung wurde der Bereich mit Dehnungsmessstreifen versehen und kontinuierlich überwacht. Die Ergebnisse der Dehnungsmessung bestätigten die Ergebnisse der FE-Berechnung.

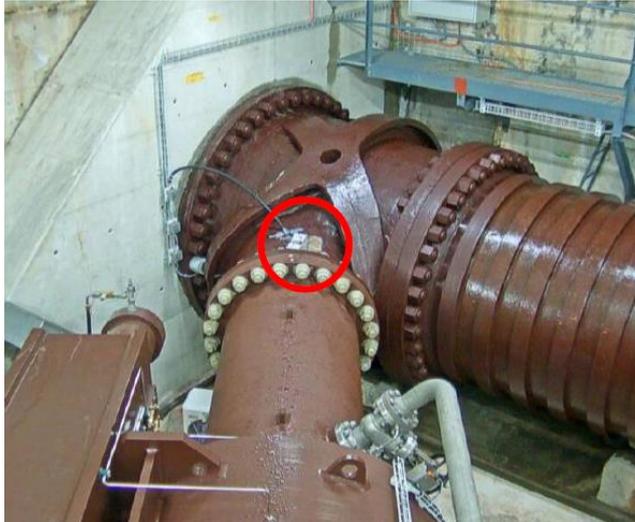
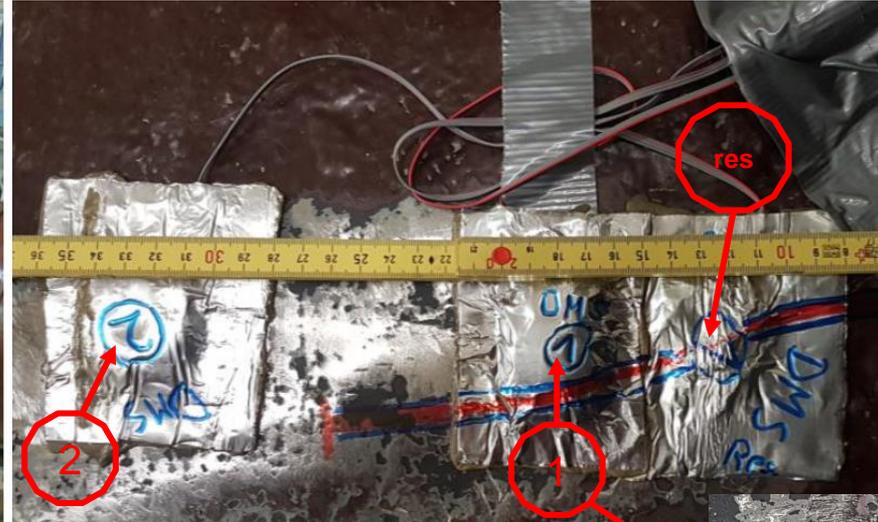
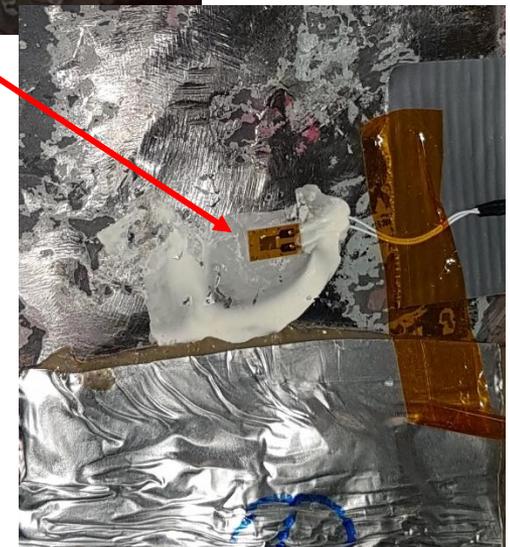
Situation Messstelle

- DMS 1 unmittelbar über der UT-Anzeige
- DMS RES als Backup für DMS 1, sollte dieser ausfallen
- DMS 2 als Referenz am gesunden Grundmaterial
- Verlauf UT-Anzeige rot skizziert

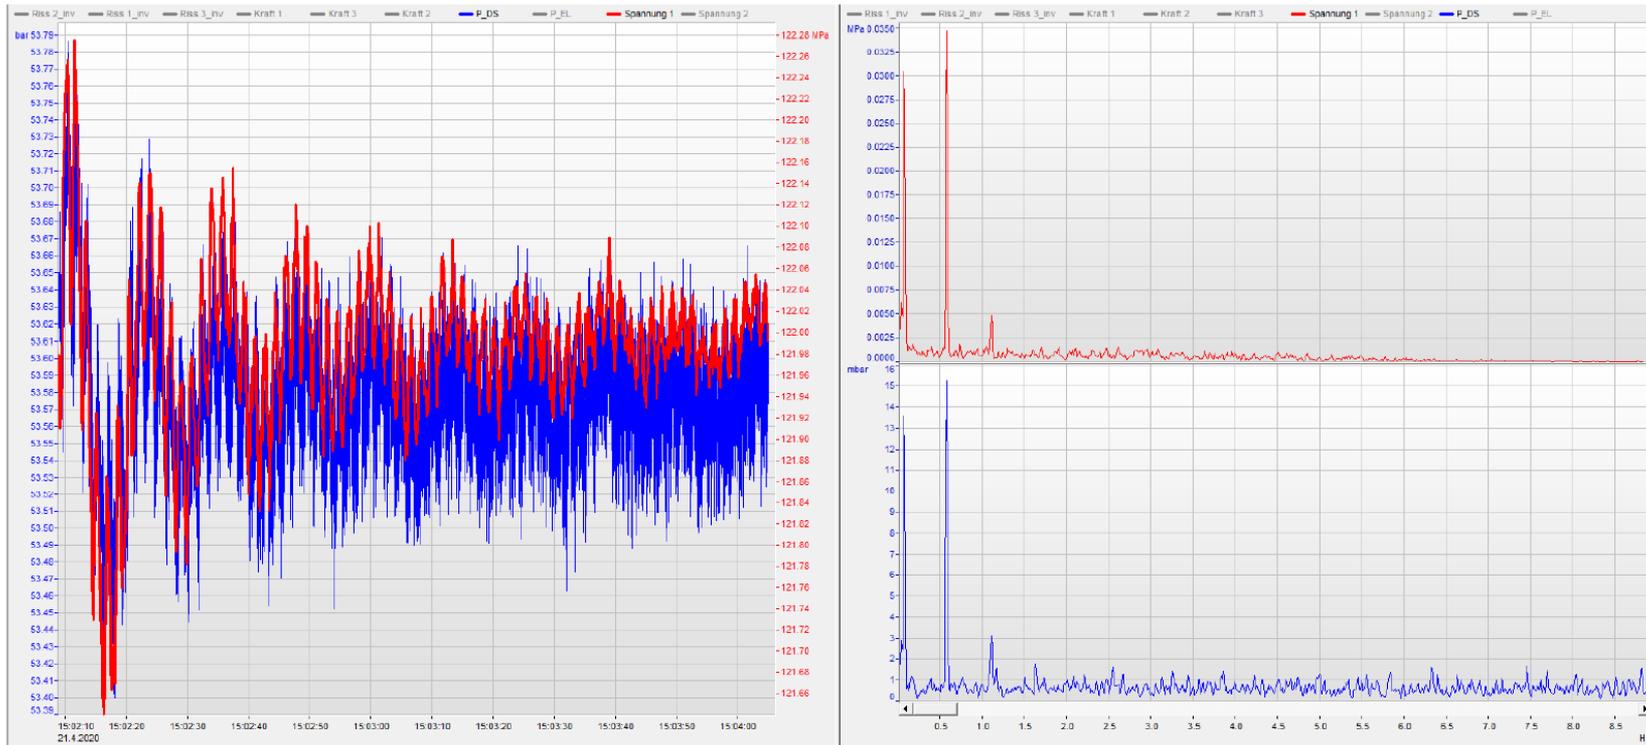
Plausibilitätsprüfung DMS

Das **DMS-Signal** wurde mit der **Druckmessung** verglichen. Die gemessenen Frequenzen waren identisch, so dass eine gute Qualität der Messstelle angenommen werden durfte.

Ebenso entsprachen die gemessenen Dehnungen sehr gut den FEM-Berechnungsergebnissen

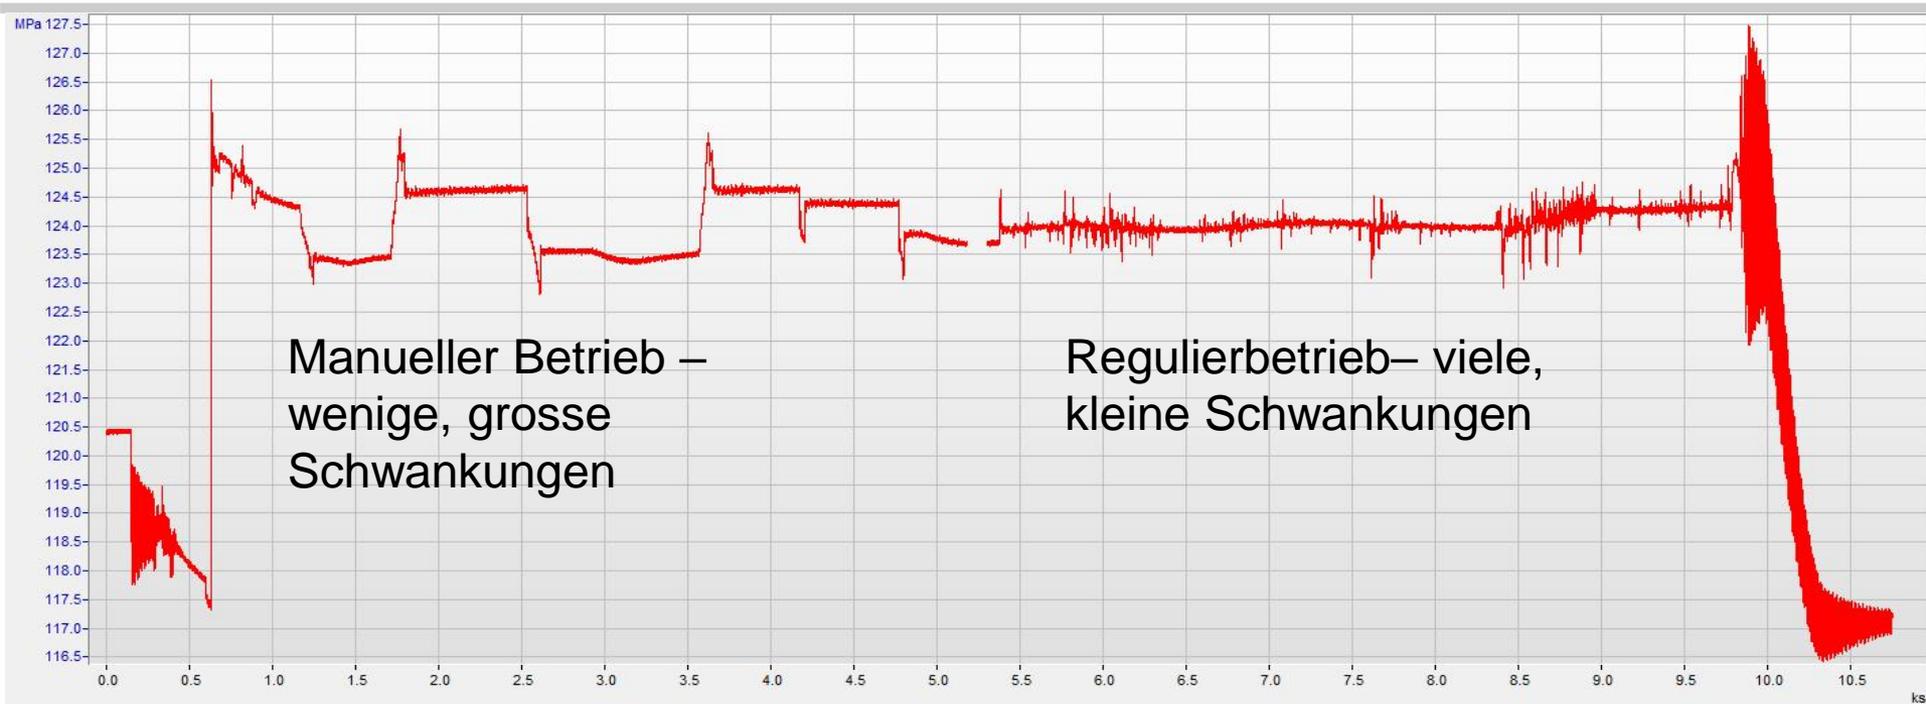
Betriebliche Massnahmen

Gemittelte Betriebsdaten über mehrere Monate, um manuellen mit automatischem Betrieb vergleichen zu können. Als Ergebnis ergab sich, dass der Betrieb an der automatischen Regulierung für die Druckleitung die schonendste Betriebsweise darstellt.

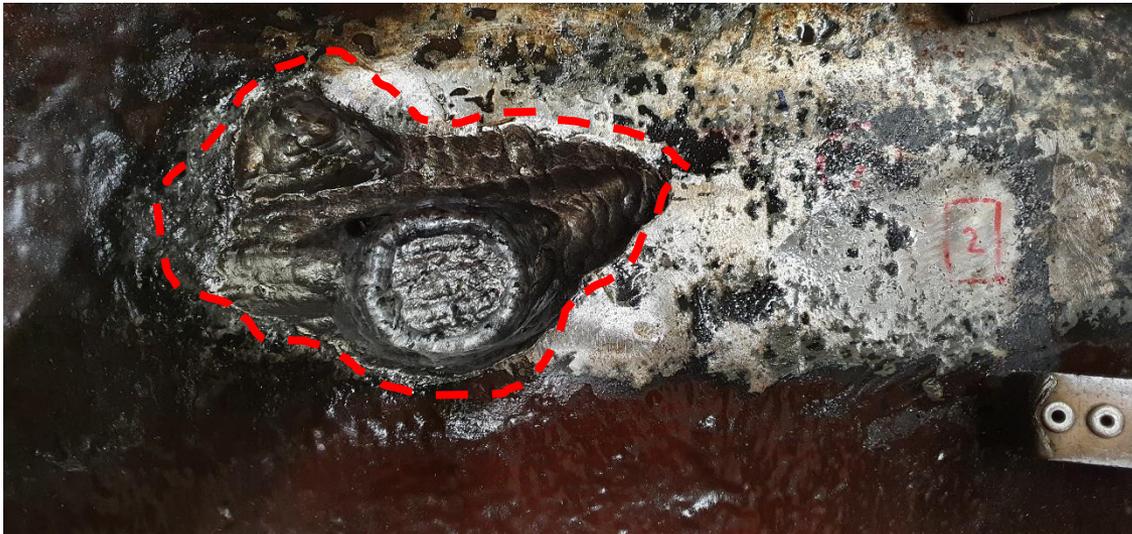
Vorbereitete Reparaturzone,
Anzeigen verschweisst,
Oberfläche gereinigt

Die Zone wurde von fehlerhaftem Material bereinigt und komplett mit Schweissgut aufgefüllt. Das Schweissgut verfügt über bessere Materialeigenschaften als das alte Grundmaterial, so dass diese Stelle für die verbleibende Zeit als betriebssicher angesehen werden darf.

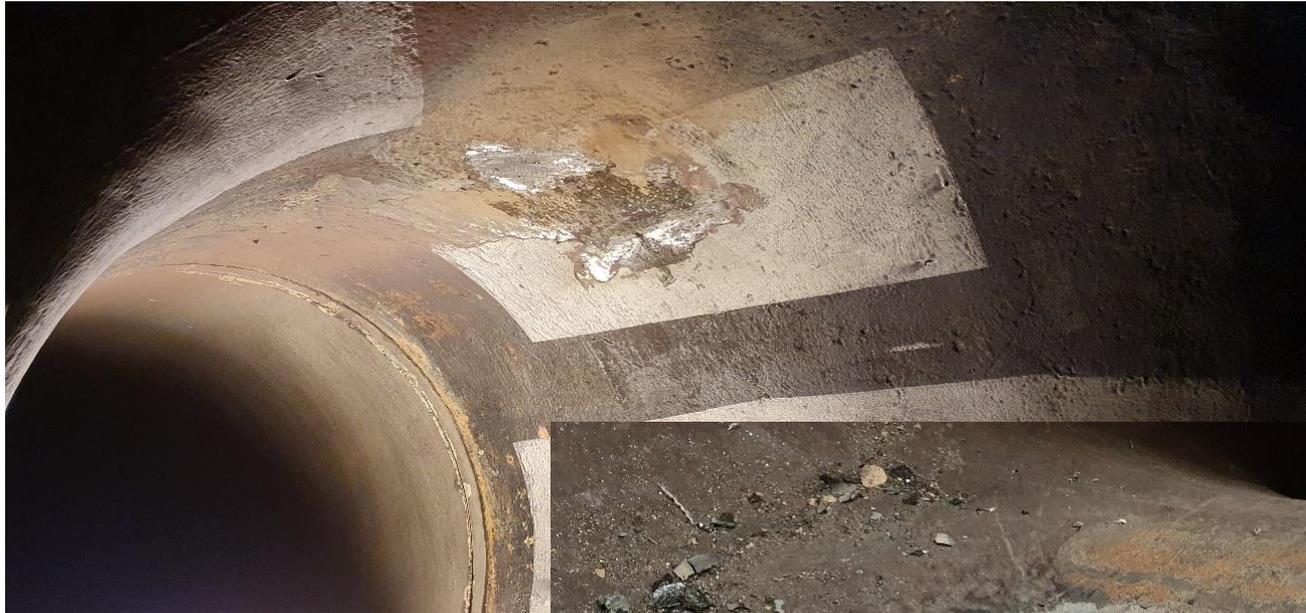
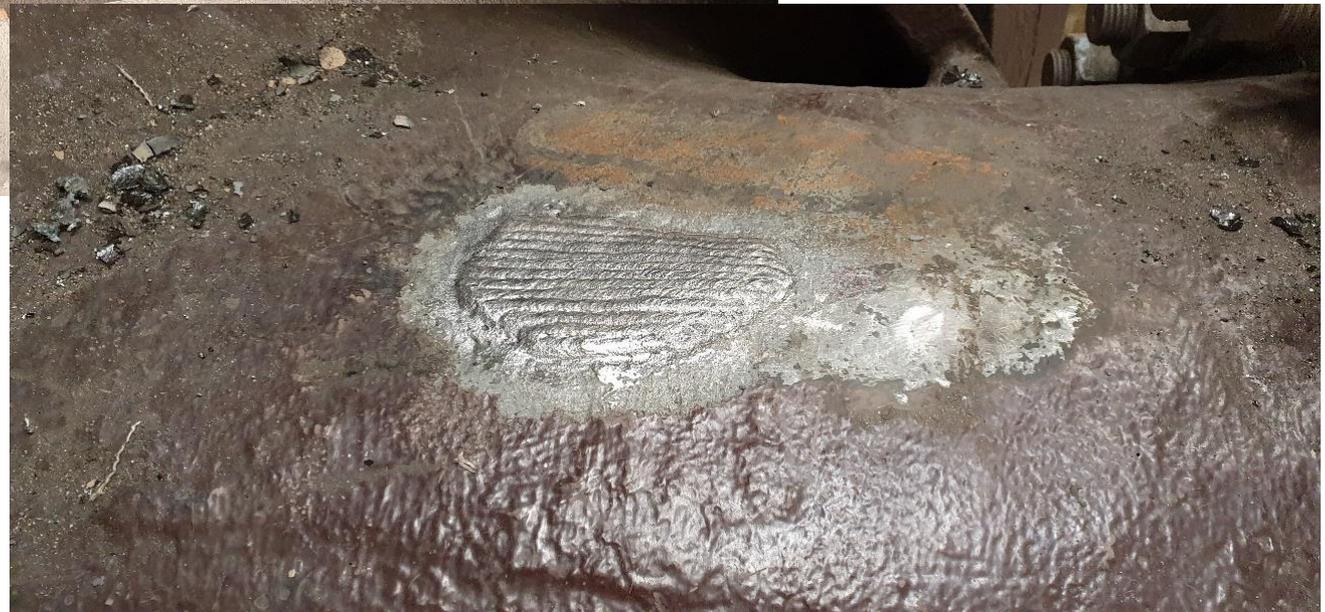
Massnahmen

Ausgehämmerte Zwischenlage,
jeweils PT- und MT-geprüft

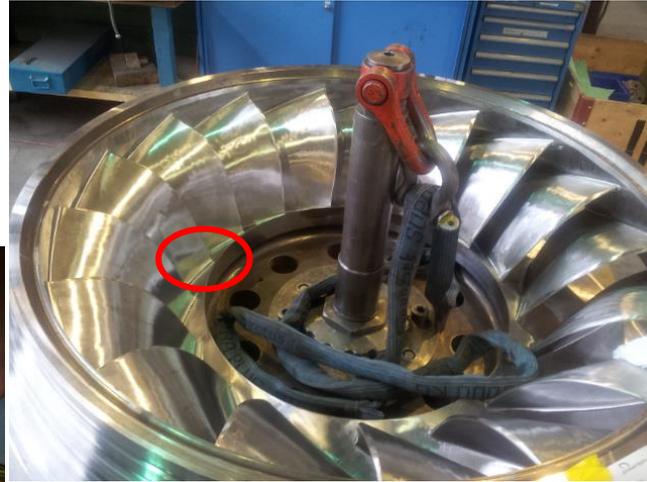
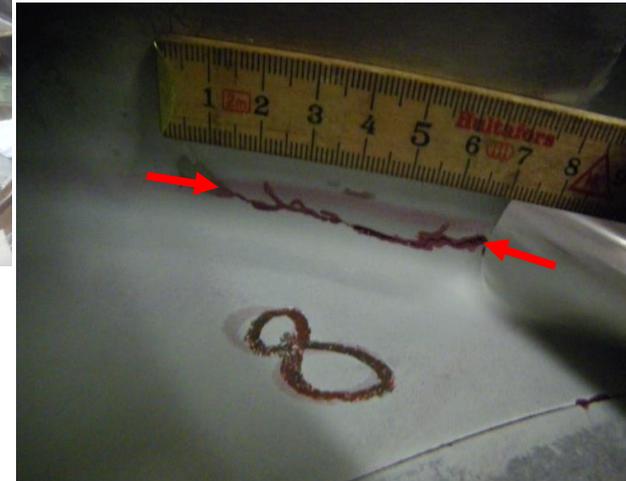
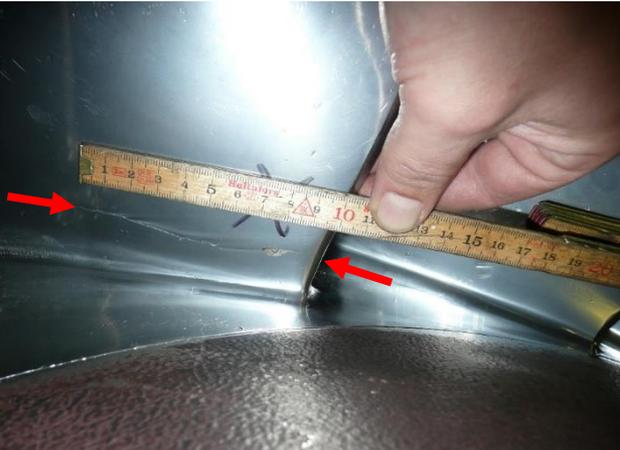
Ermüdungsrisse Francisräder Grimsel 2

Ermüdungsrisse an den Austrittskanten bei allen Laufrädern ab ca. 30'000 Betriebsstunden. Die Risse wurden durch Schweißreparaturen repariert und die Schaufelfussradien deutlich vergrößert.

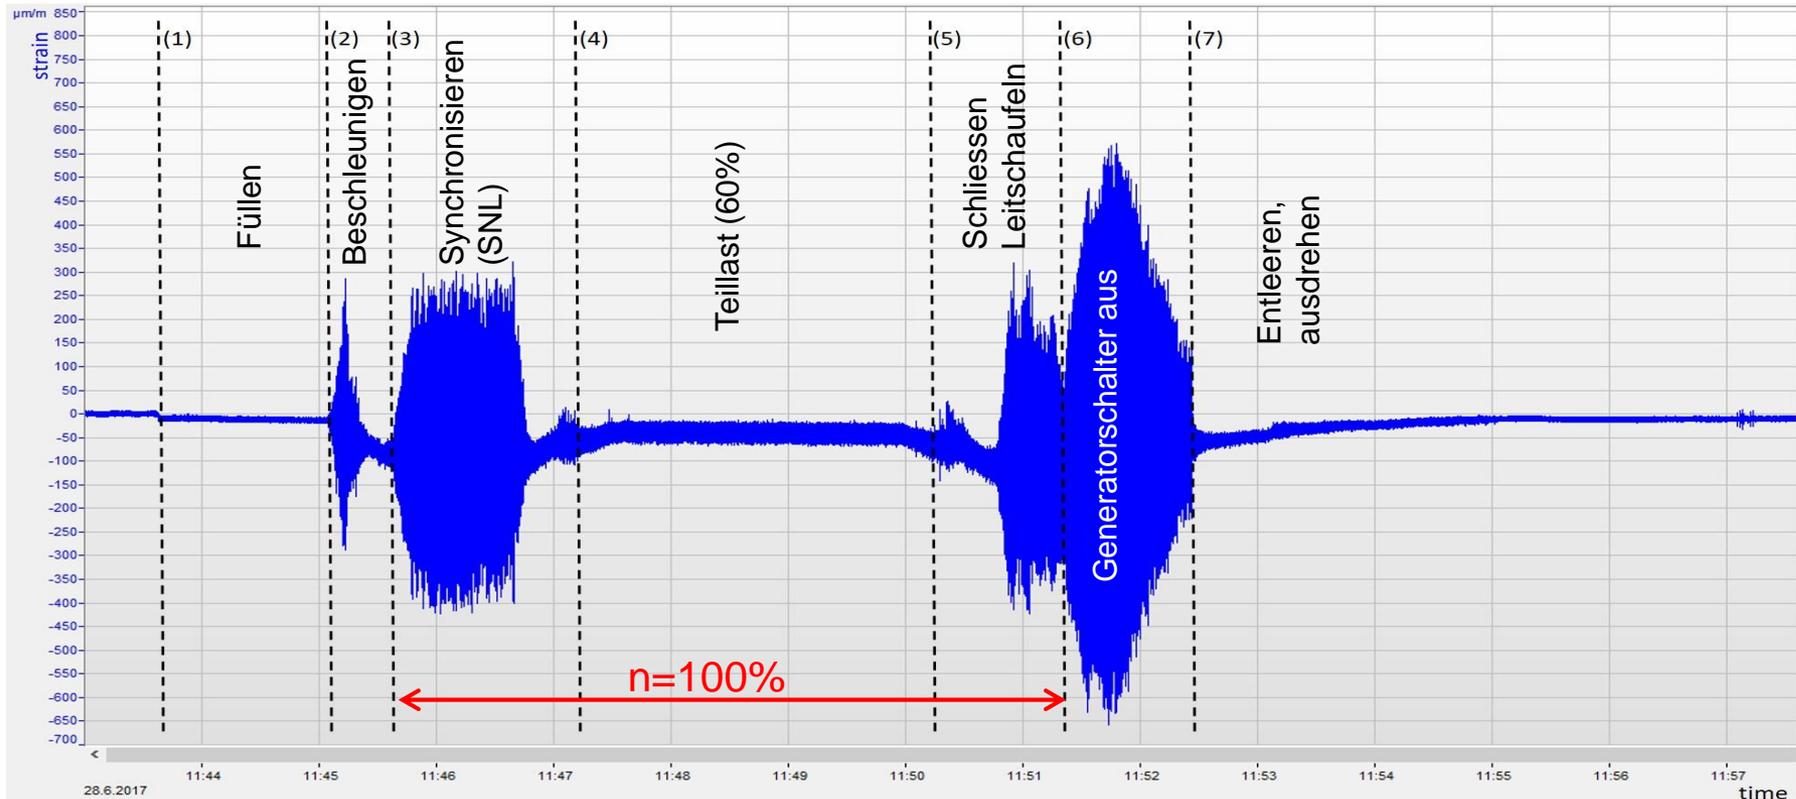
Ergebnisse Dehnungsmessung 2017

Hohe Dehungsamplituden bei Speed-No-Load-Betrieb und unerwartet hohe Amplituden beim Ausdrehen – rechnerisch und praktisch führen diese nach ~18'000 Start-Stopp-Vorgängen zu Ermüdungsrissen

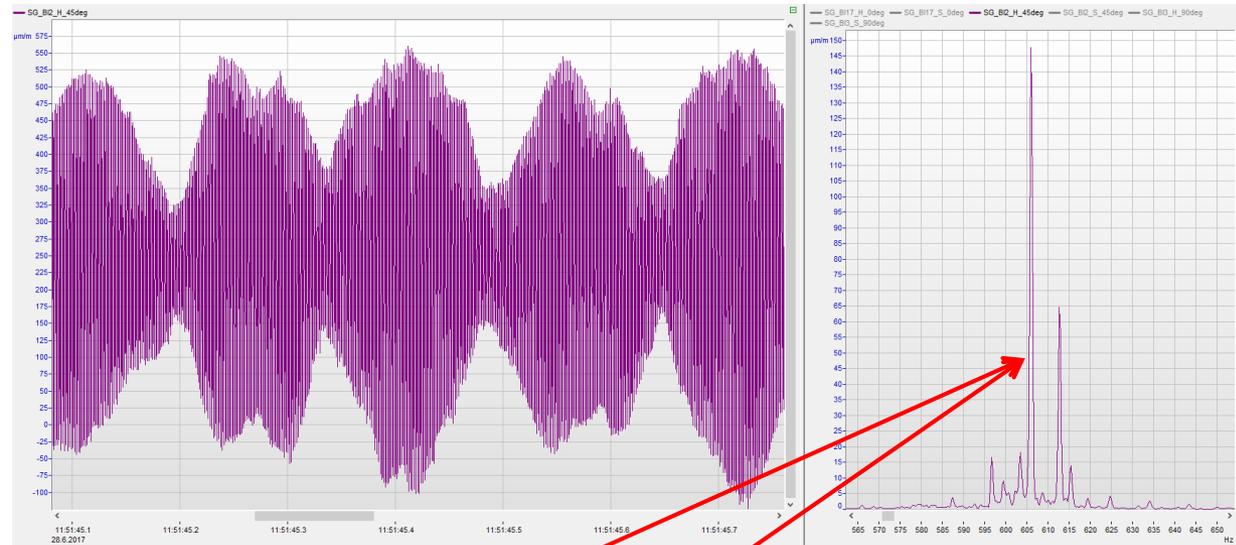
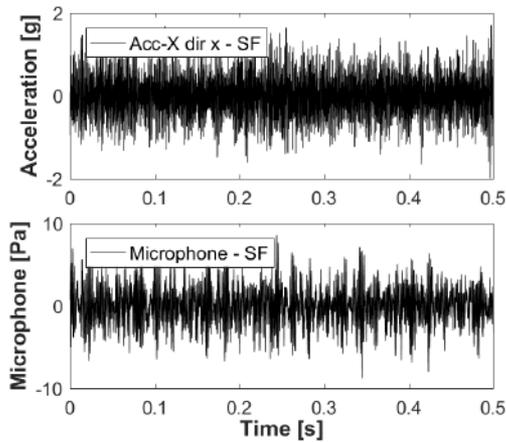
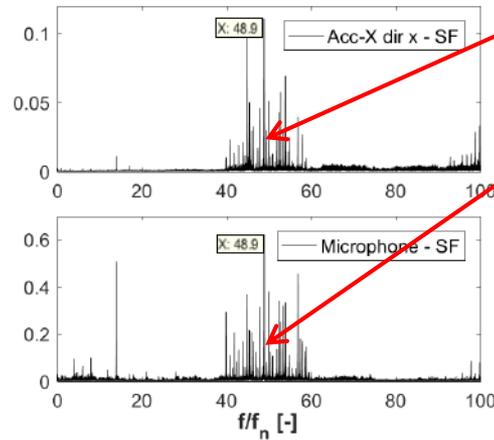
Anregung während Abstellvorgang

Die Messdaten auf dem Laufrad (links) und am Saugrohr (unten) zeigen bezüglich der ermittelten Frequenzen gute Übereinstimmungen.

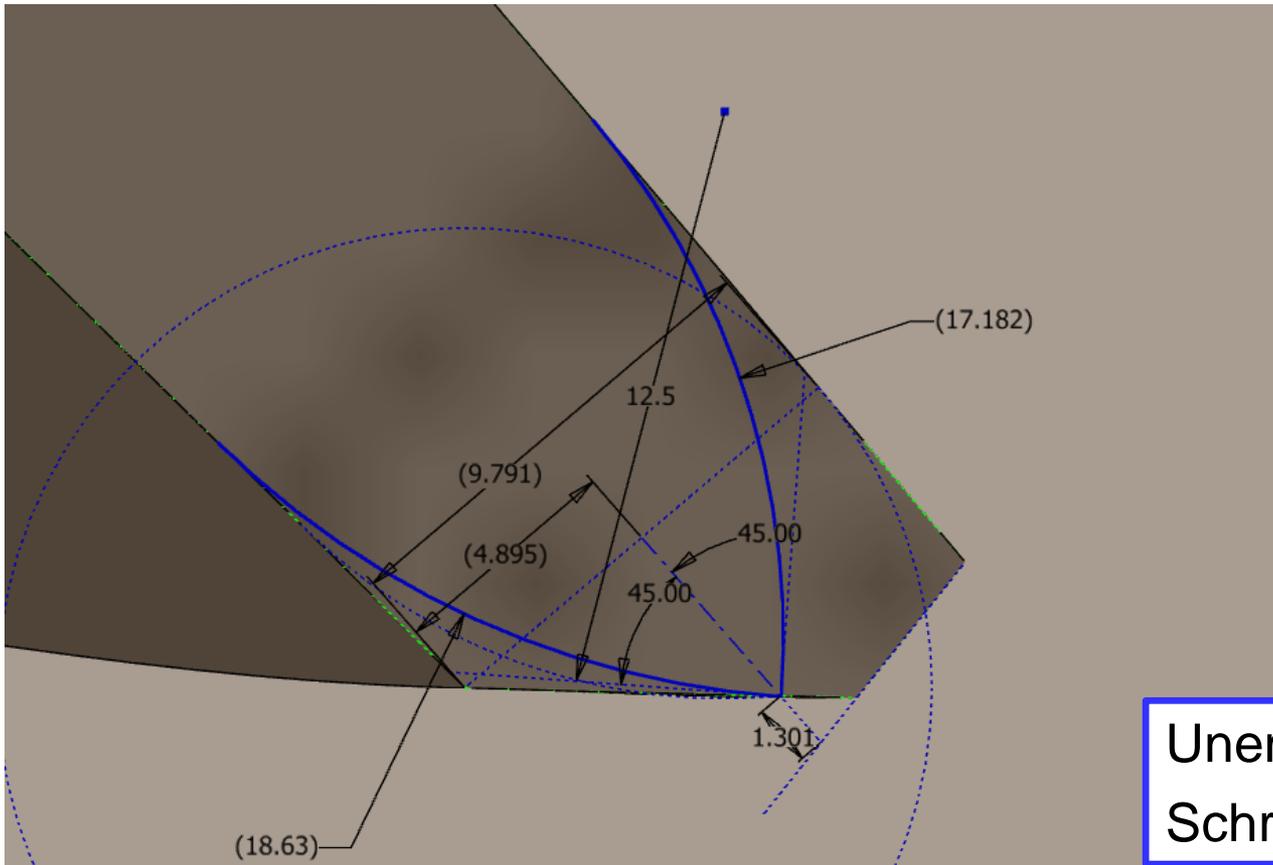
Kleine Designänderung

Unempfindlicher gegen
Schräganströmung

Abhilfe ist einfach: ‚Richtige‘ Nacharbeit der Austrittskanten
Risiko für Verschlechterung oder sonstige Nachteile minimal
