Erfahrung im Betrieb und bei Revisionen von älteren Maschinenbauteilen

Thomas Gaal, Leiter Engineering Kraftwerkstechnik

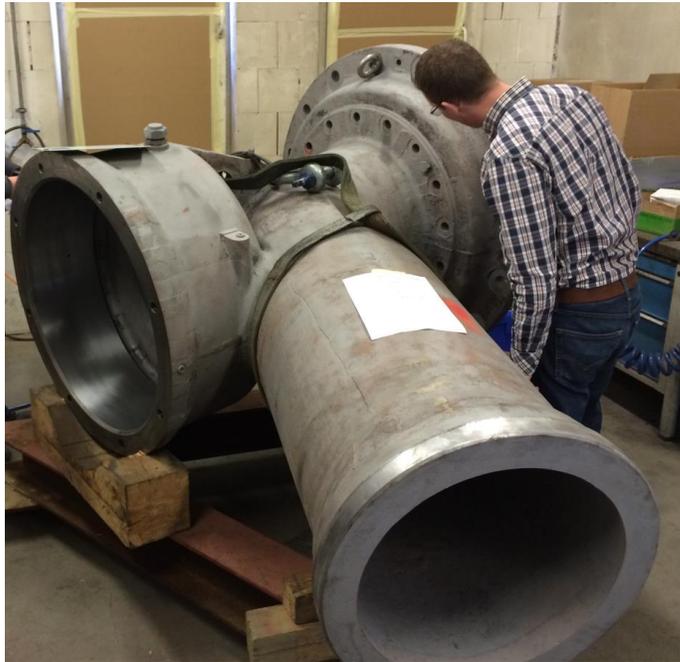
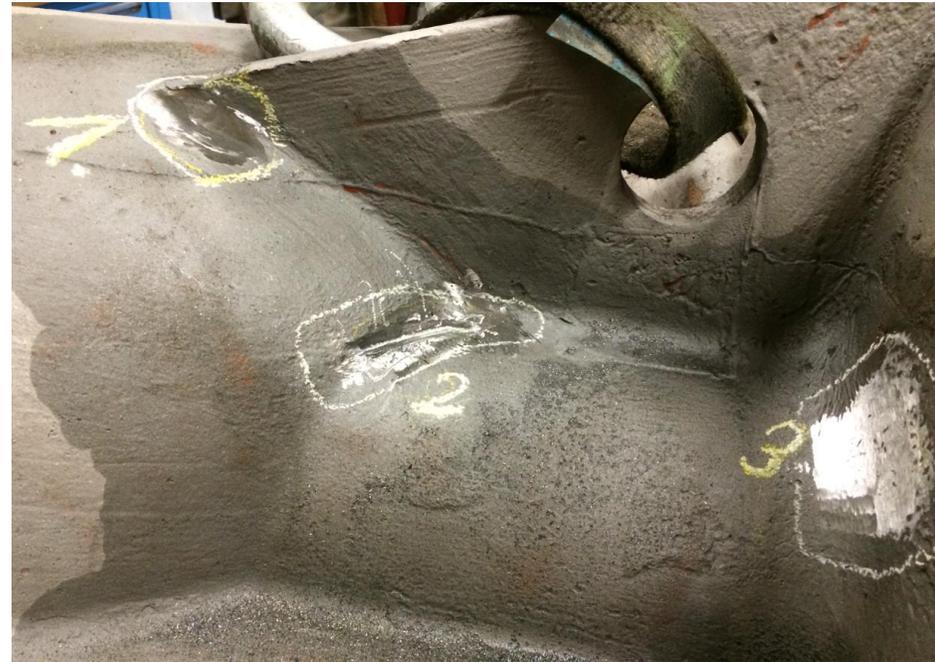
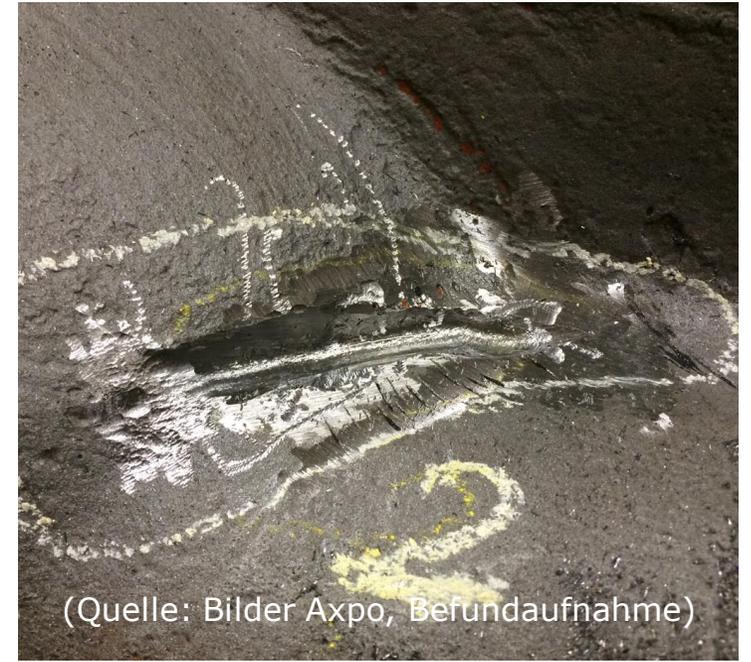
Abb: Gehäuse eines Druckregler einer Francisturbine, div. Rissanzeigen bei Magnetpulverprüfung (MT), vermutlich Erkaltungsrisse aus Fertigungsprozess, weitere Erläuterung Praxisbeispiel

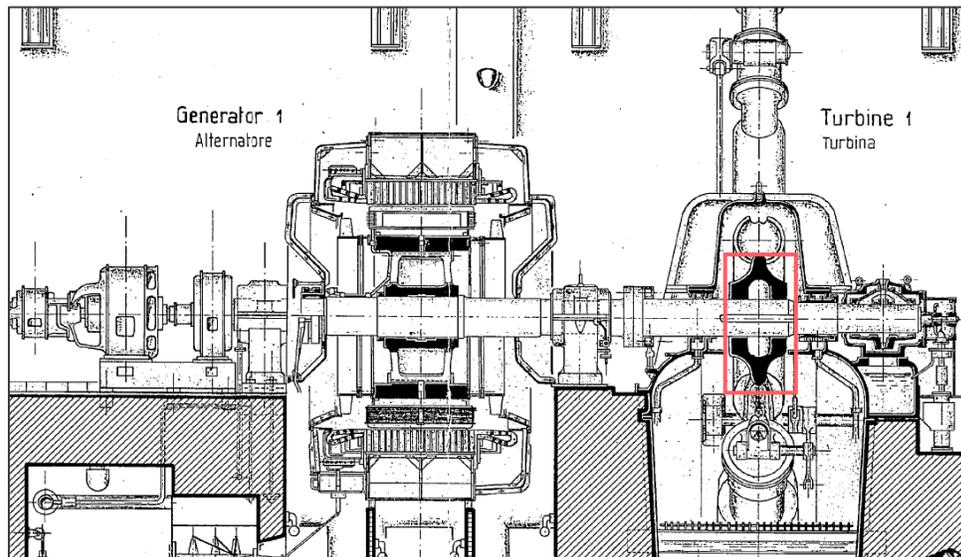
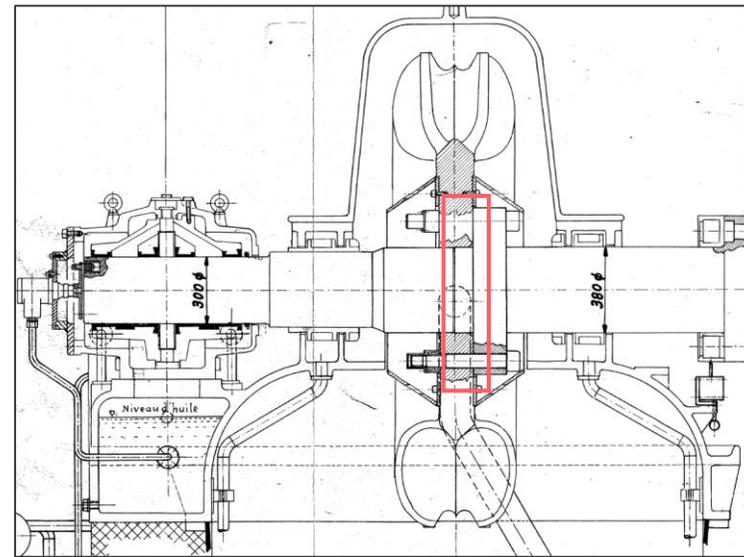
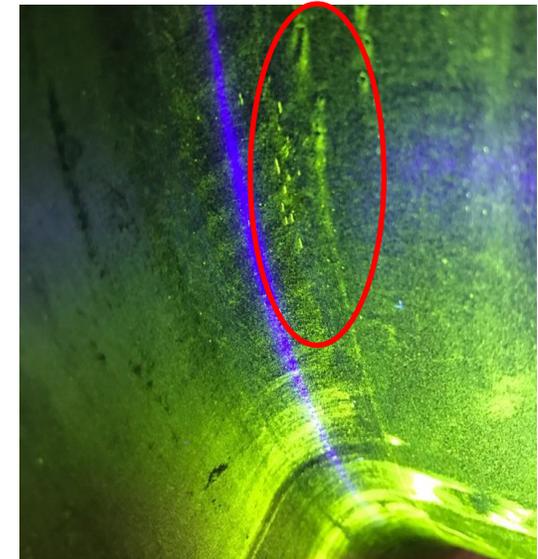
Abb: Rissanzeigen bei Übergang Welle – Flansch, weitere Erläuterung Praxisbeispiel

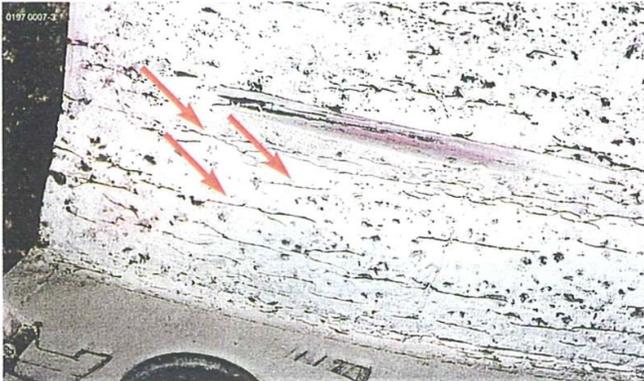
4^m The fine cracks in this turbine shaft were caused by corrosion fatigue. Partly to blame was the permanent wetting of the shaft with water.

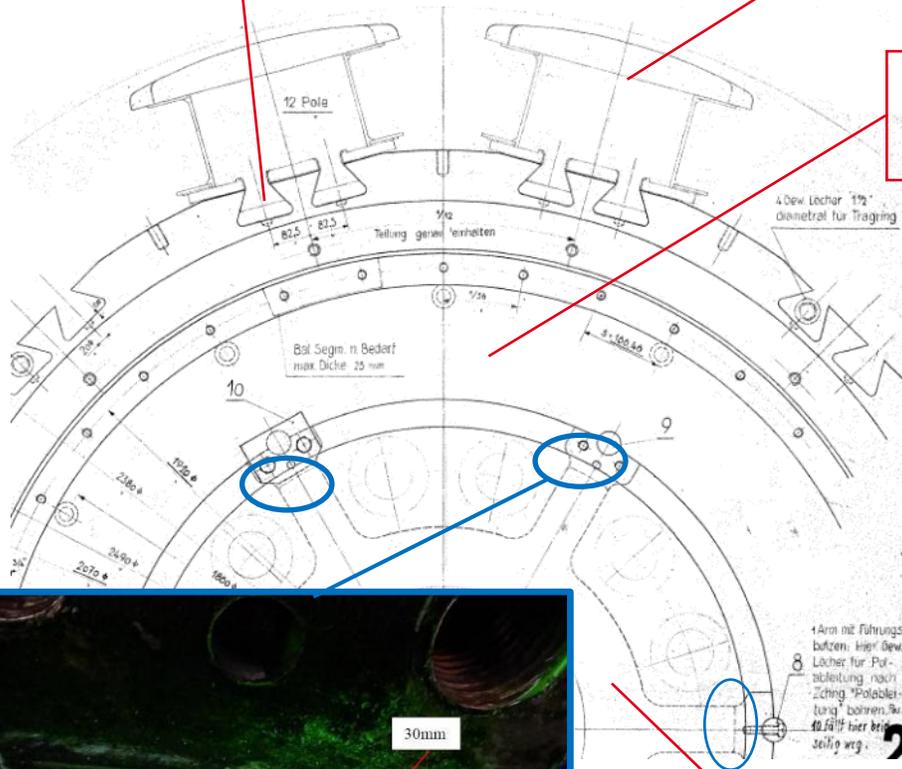
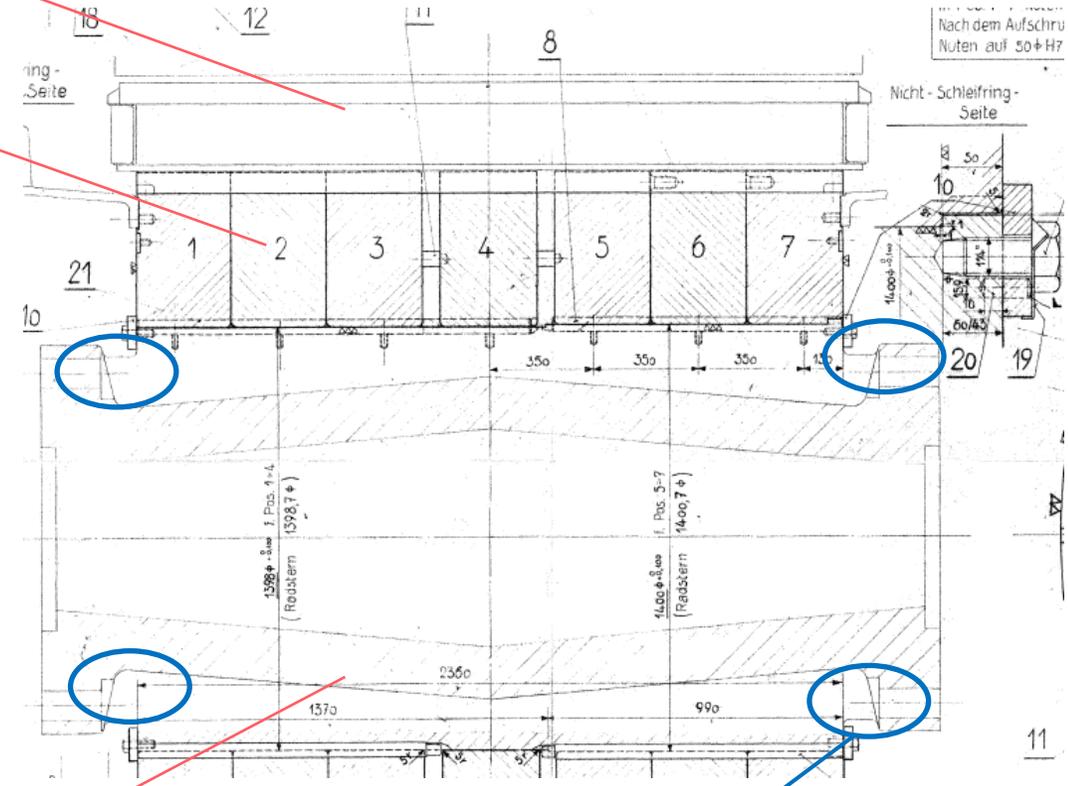
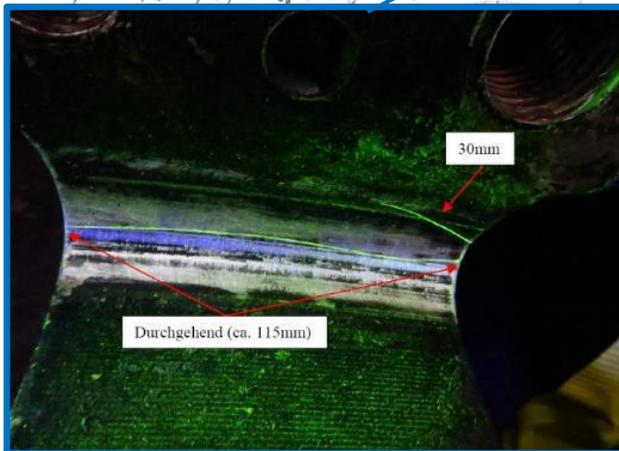
Ermüdung einer Generatorwelle

Bereiche mit Rissanzeigen

Beschreibung	Wert	Beurteilung
Material	Stahlguss BB-Stg. 25	<ul style="list-style-type: none">- Nicht mehr gebräuchliches Material- keine Materialzertifikate der Fertigung vorhanden- keine Probematerial für Probestücke vorhanden- Unterschiede zwischen den fünf Rotoren möglich
Design und Alter der Anlage	Horizontal Wechselbiegung	<ul style="list-style-type: none">- 14'000 Start/Stopps (Anfang 2020)- 3'600 Betriebsstunden/Jahr, total rund 230'000 h- Biegewechselbelastung rund $7 * 10^9$ Zyklen
Korrektheit der Ausführung	Schrumpf Rotorringe	<ul style="list-style-type: none">- Keine Protokolle, ob Schrumpf gemäss Zeichnung ausgeführt wurde
Korrosion	Generator	<ul style="list-style-type: none">- Keine korrosive Umgebung
«Geschichte»	Problemverständnis	<ul style="list-style-type: none">- Risse zufällig bei Revision einer MG entdeckt- Keine Langzeiterfahrung vorhanden- kein Verständnis bzgl. Entstehungsmechanismus (Start/Stop und/oder Umlaufbiegung)

Risse	Prüfung	<ul style="list-style-type: none">- Risse nur mit MT feststellbar (PT keine Anzeigen)- Risstiefe aufgrund der Rotorgeometrie nicht feststellbar

- Die hochbelastete Verbindung Rotorzentalkörper-Pole wurde bereits vor Jahren nachgerechnet und ist nicht kritisch.
- **Aufgrund der Wichtigkeit der Anlage wurden mehrere Lieferanten und Institute mit der Nachrechnung beauftragt (statischer Festigkeitsnachweis, Ermüdungsfestigkeitsberechnungen und zusätzlich bruchmechanischer Festigkeitsnachweis nach FKM).**
- **Aufgrund fehlender Grundlagen mussten viele Annahmen getroffen werden.**
- **Die Resultate der Berechnungen streuen aufgrund der Annahmen wesentlich - von wenigen Tagen Betrieb bis praktisch dauerhaft ...**

Ein Riss mit Anfangsrisstiefe von 1.9 mm wächst innerhalb von $2 \cdot 10^6$ Zyklen auf eine Risstiefe von 20 mm. Dies entspricht ca. 3.5 Tagen Dauerbetrieb.

Die grosse Anzahl Betriebsstunden und die sich daraus ergebende Anzahl Rotationszyklen ($> 10^8$, HCF), Informationen über die Risse und der Belastung geben weitere Hinweise, dass ein Risswachstum stattgefunden hat und daher auch weiter fortschreitet.

Gemäss Tabelle 13 bis 16 sollte es theoretisch kein Risswachstum geben. Trotz der Bedingung $\Delta K < \Delta K_{th}$ muss angenommen werden, dass ein Riss wachsen kann. Mit dieser Vorgabe wird die Anzahl der Zyklen berechnet.

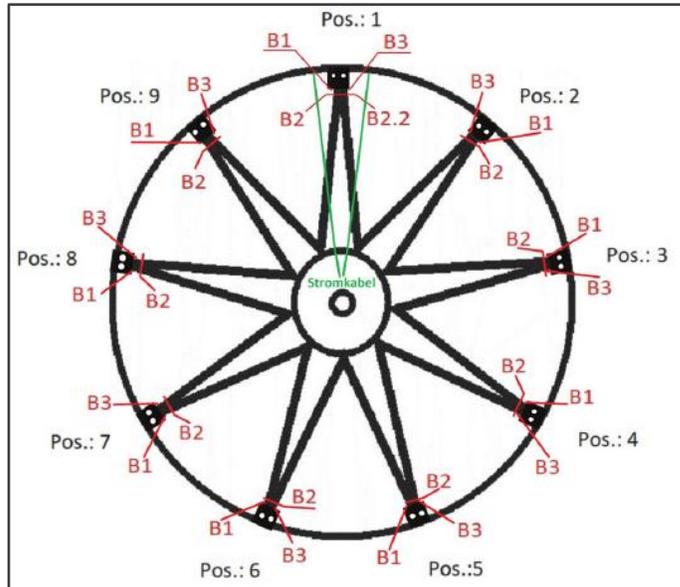
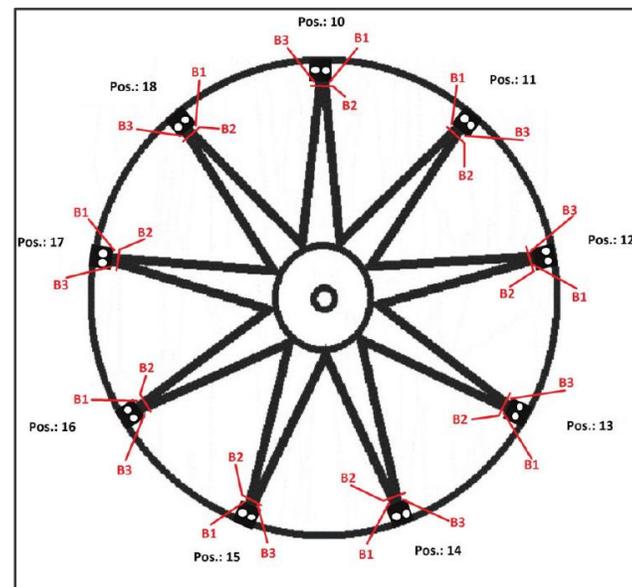
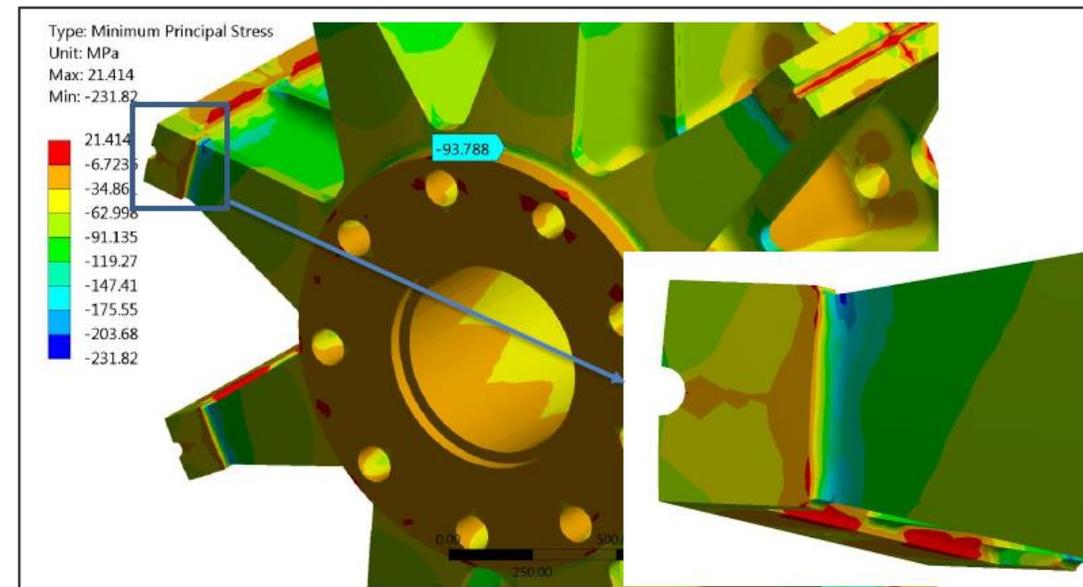
Abwägung, Vorgehen

- Rotorstern Stahlgussbauteil (BB-Stg. 25), Werkstoff «unter erschwerten Bedingungen» schweisbar.
- Stelle mit Rissanzeigen rechnerisch aufgrund der geschrumpften Ringe («Druckfeld») unkritisch.
- Rissanzeigen stammen, u.a. aufgrund des «gezackten Verlaufs», mit hoher Wahrscheinlichkeit aus der Fertigung.
- «Nachweis der Unbedenklichkeit» sehr schwierig aufgrund der vielen Anzeigen.
- Der Rotor wird aufgrund von Kosten-Risiko-Überlegungen ersetzt.

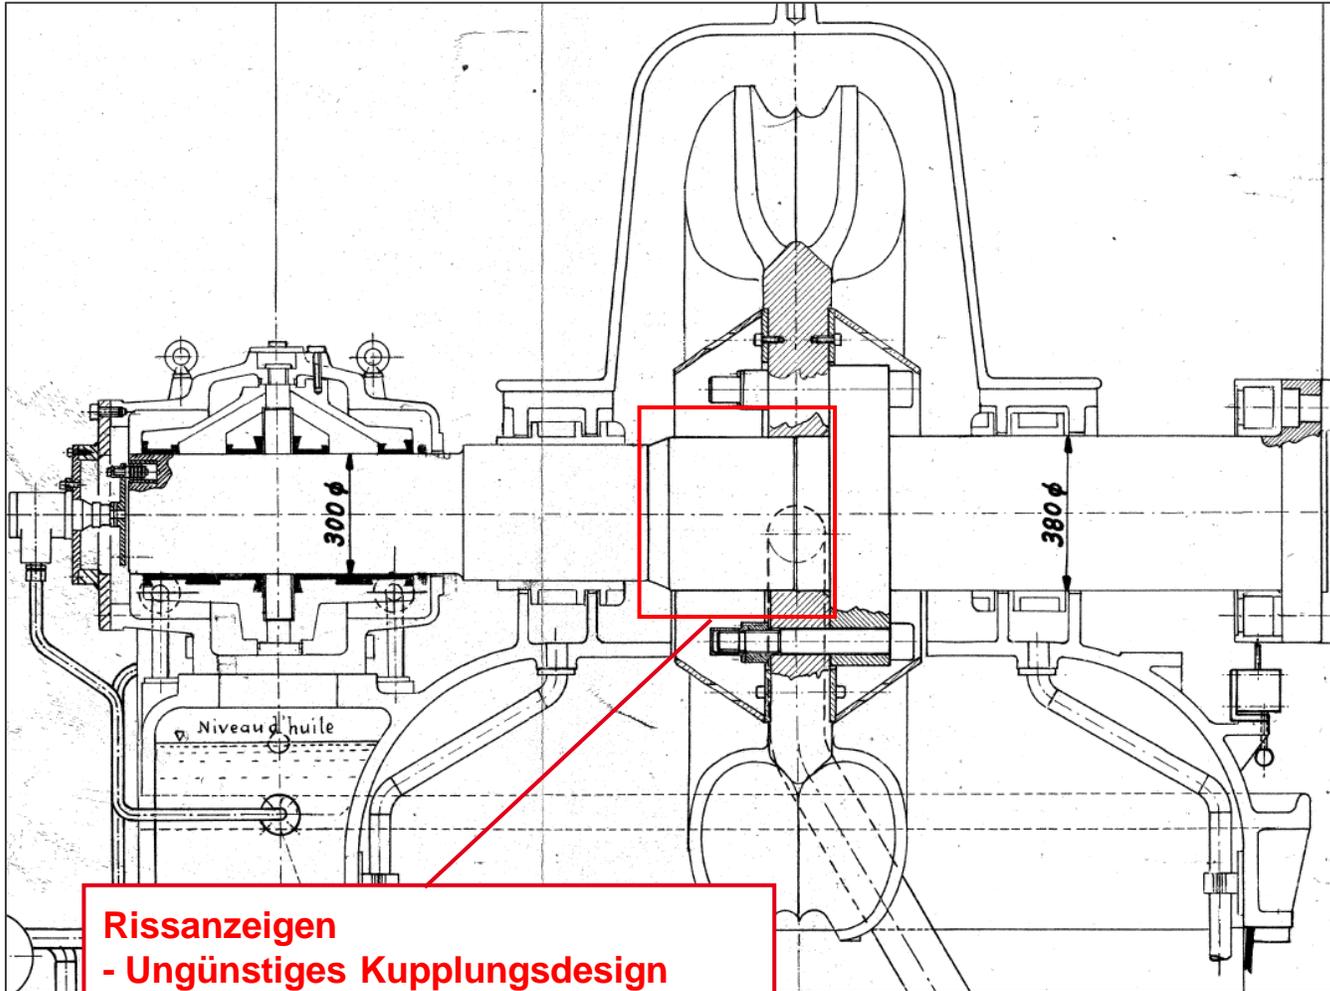
3. Beispiel – Turbinenwelle

Rissanzeigen
- Ungünstiges Kupplungsdesign
- Kupplungsbereich „nass“

1. Geschmiedete Turbinenwellen zeigten im Kupplungsbereich der Laufräder seit 1980 immer wieder Rissanzeigen, die jeweils ausgeschliffen wurden
2. Rotorwellen wurden im Zuge einer Turbinen-Teilerneuerung im 2012 und 2013 ersetzt
3. Das Kupplungsdesign wurde modifiziert, die Kupplung wurde trockengelegt

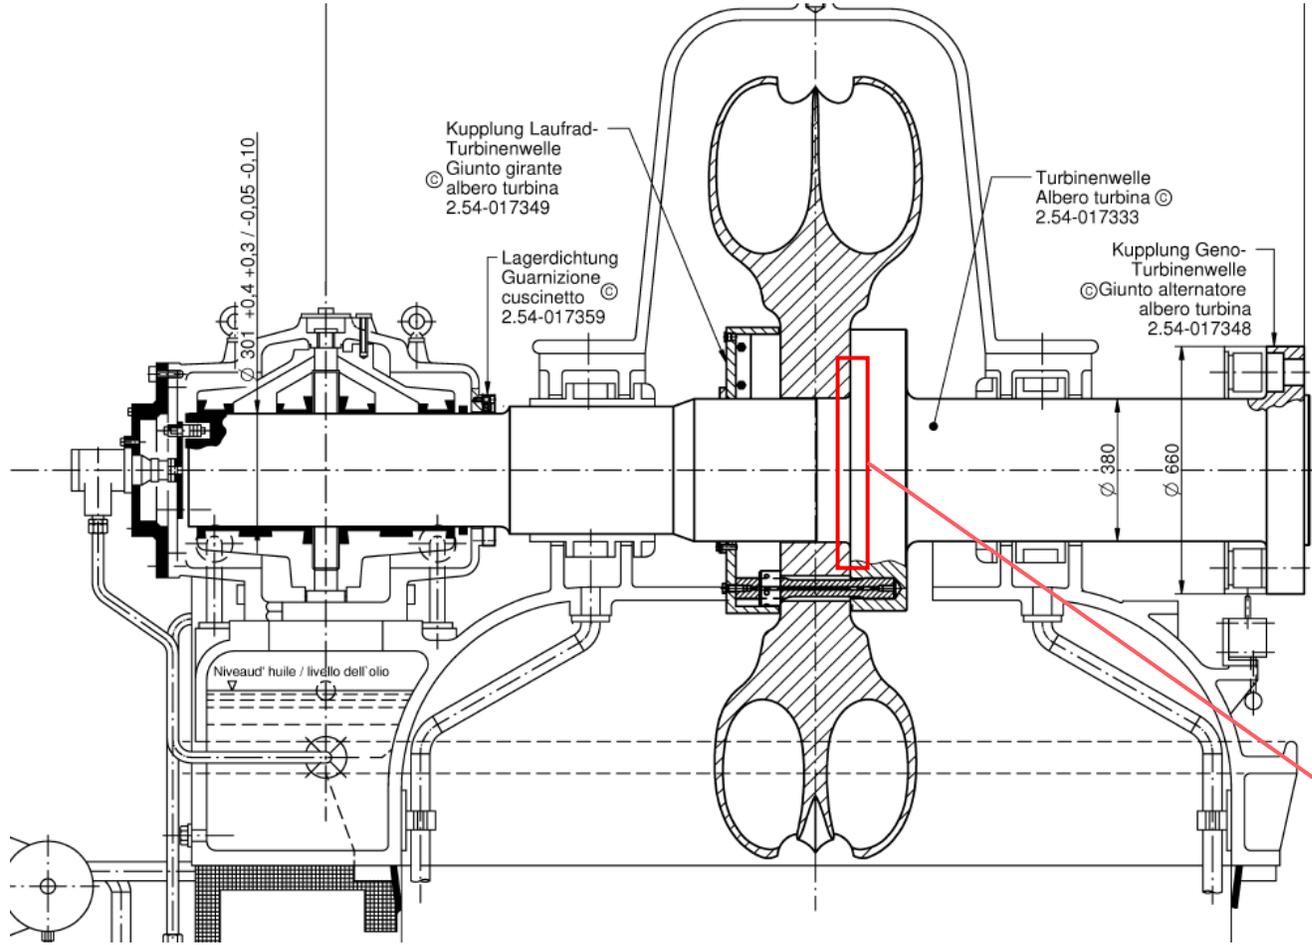
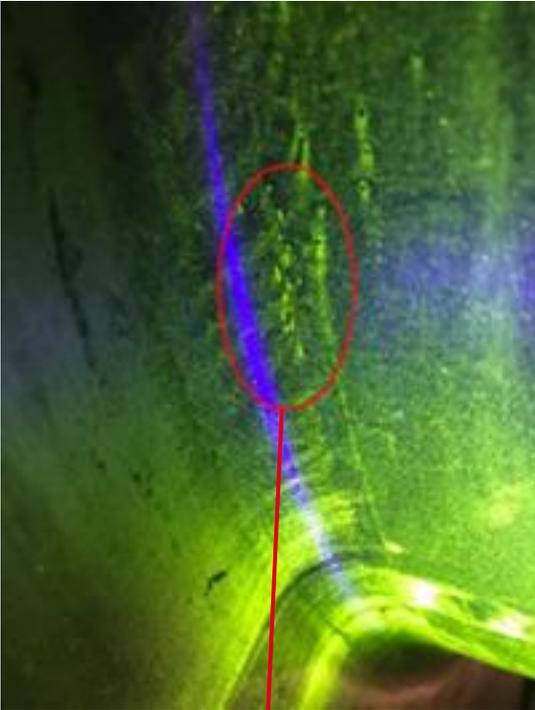
Neudesign Turbinenwelle, Trockenlegung

Inspektion und MT Prüfung nach 4.5 Jahren Betrieb und 22'000 Betriebsstunden

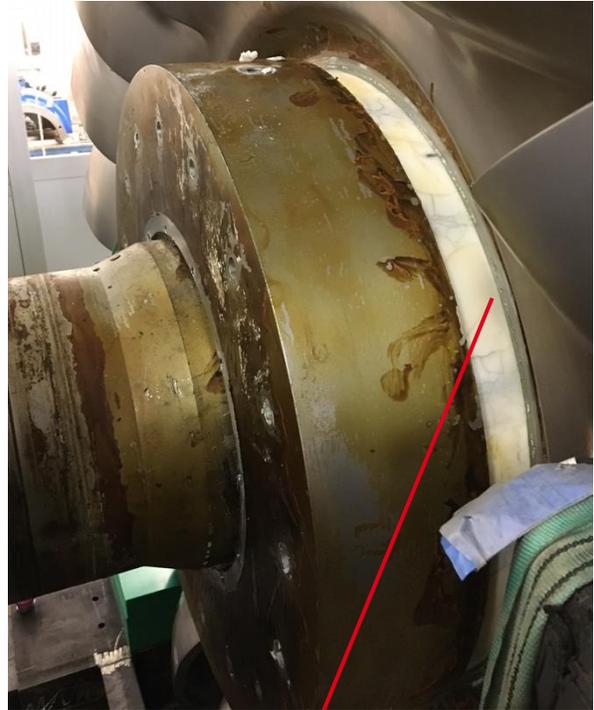
Rissanzeigen Turbinenwelle

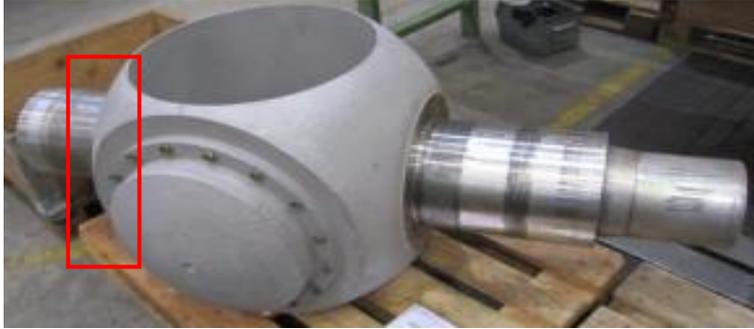
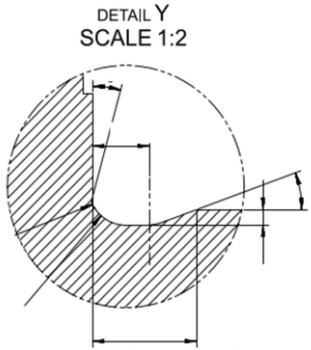
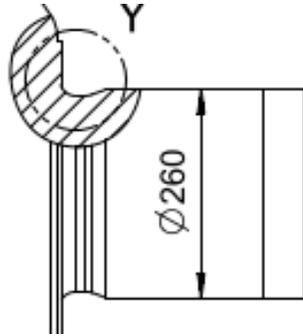
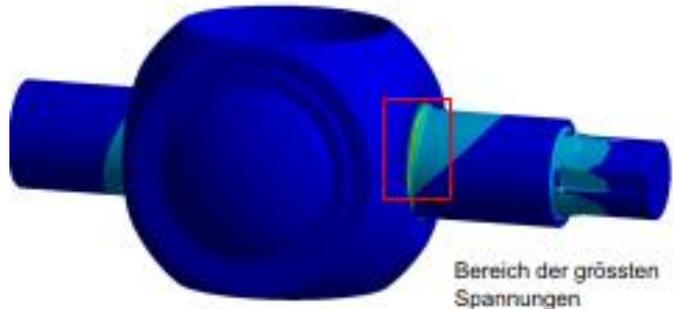
Kugelschieber Drehkörper

1. Drehkörper aus Stahlguss mit angegossenen Zapfen, grosse Querschnittsübergänge Drehkörper-Zapfen
 2. Rissanzeigen Übergang Drehkörper-Zapfen, nicht-antriebsseitig
 3. Versuch Auszuschleifen bis rund 3 mm nicht erfolgreich, Versuch mit Ausdrehen ebenfalls ohne Erfolg
 4. Risstiefe nicht bestimmbar, aufgrund «gezackten Verlauf» vermutlich Fertigungsris, aber in der hoch-belasteten Zone und theoretisch «wachstumsfähig»
 5. Günstige Form bzgl. Kerbwirkung mittels FEM festgelegt und Zapfen mittels Drehen nachbearbeitet
- Neubeschaffung Drehkörper initiiert, mit dem Ziel den bestehenden Drehkörper innert Jahresfrist zu ersetzen – was inzwischen erfolgt ist.

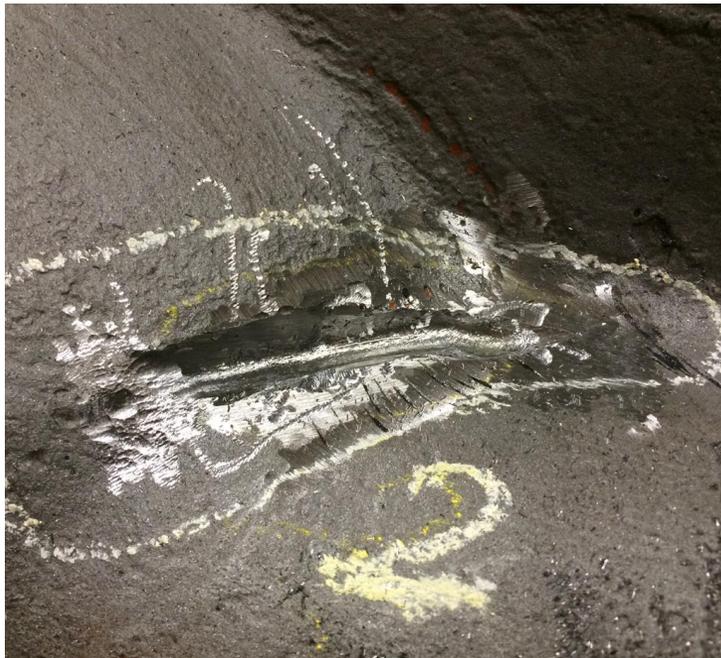
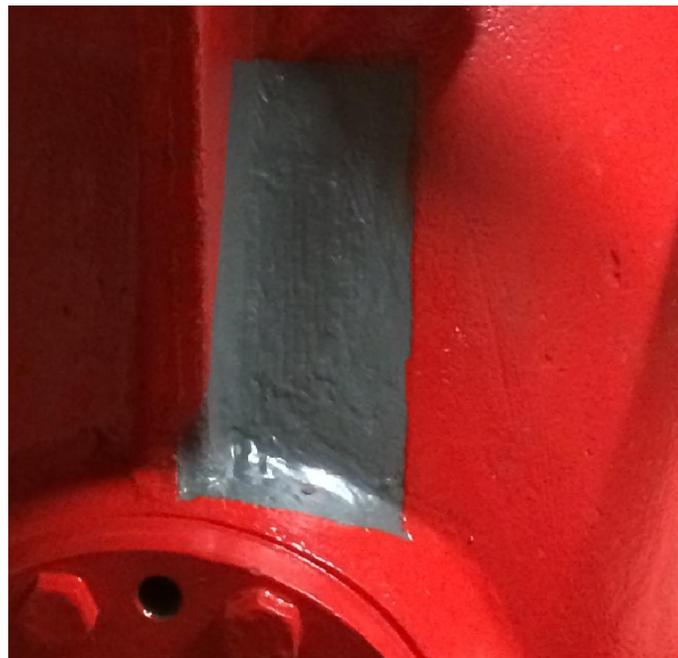
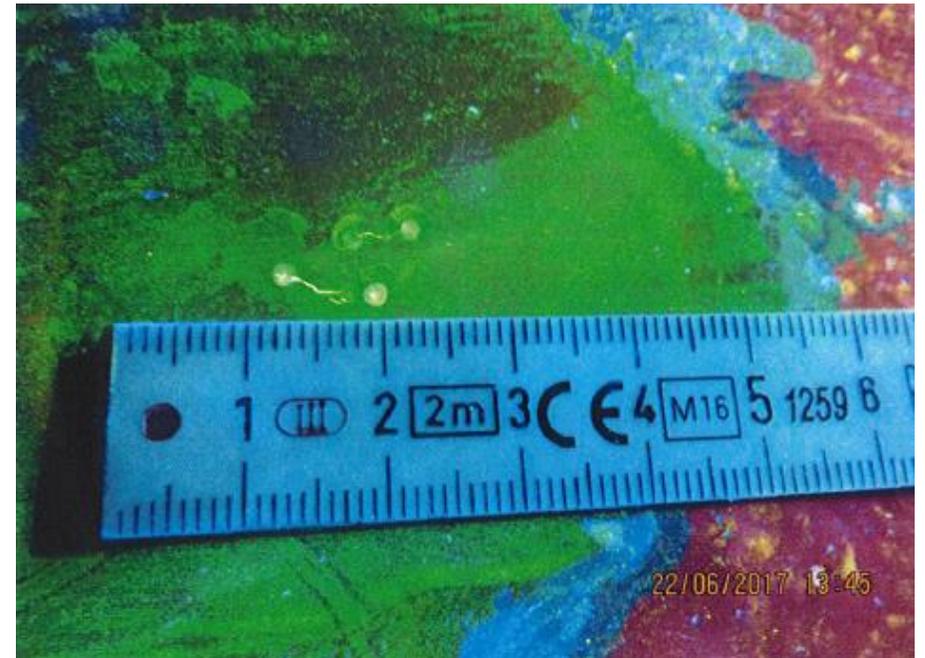
Druckregler, Gussfehler Gehäuse

1. Erneuerung hydraulischer Turbinenregler, Revision Druckregler
2. Gehäuse Druckregler, Stahlguss schweissbar
3. Rissanzeigen Gehäuse bei der Revision festgestellt, vermutlich aus der Fertigung

- Versuch Auszuschleifen bis zu einer Tiefe von max. 1/3 der Wandstärke (10 ... 20 mm) – nur teilweise erfolgreich.
- Schweissen; Pufferlage, danach Schweisslagen, Verschleifen und MT-Prüfungen zwischen den Schweisslagen.
- Montage und regelmässige MT-Prüfungen nach Einbau (in gestaffelten Intervallen).
- Rissanzeige nach Einbau aufgetaucht – aber kein Wachsen der Anzeige

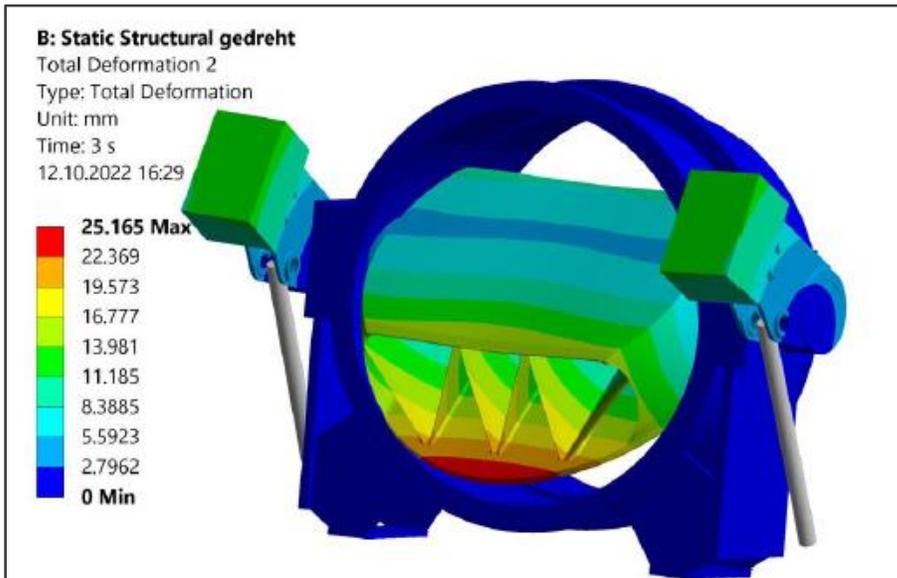
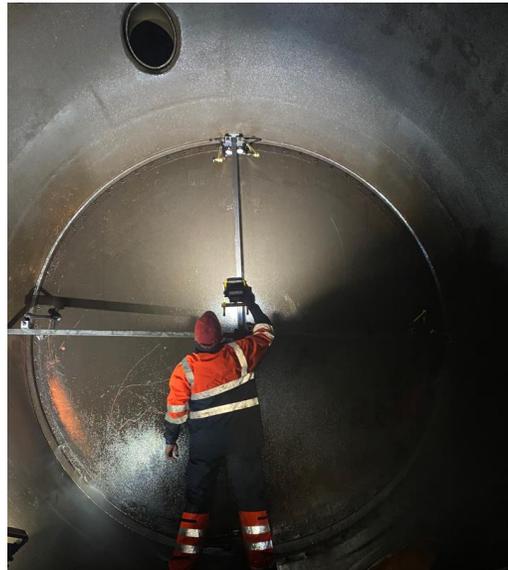
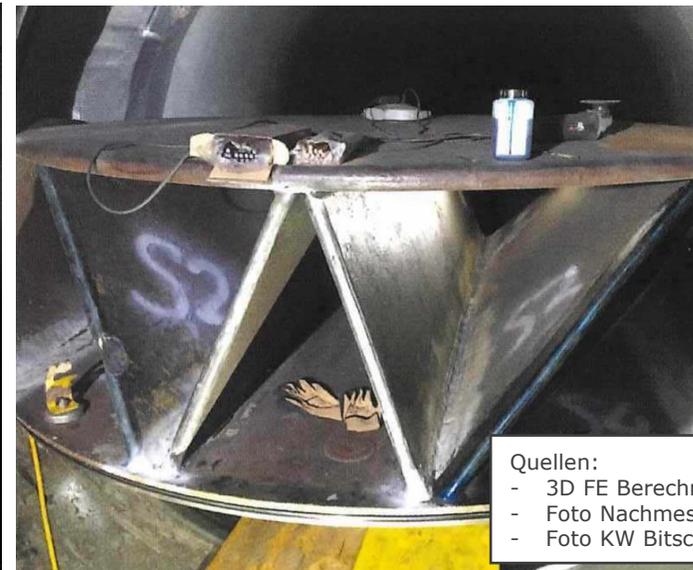
Drosselklappe – Auslegung/Design

1. Im 1978 Rissanzeigen erstmalig aufgetaucht, die repariert wurden.
2. Danach Prüfungen ohne Befund, letzte Prüfung aber >10 Jahre her.
3. Erstmalige Revisionen der drei DK nach rund 40 Jahren Betrieb geplant.

- Bereits in der ersten Betriebsphase Risse an den Rippen aufgrund Strömungsanregungen.
- Weitere «Zweifel» an der Auslegung/dem Design bei der Klärung des Revisionsumfangs. Detaillierte Nachrechnungen und Designanalyse aufgrund der Wichtigkeit der Kraftwerksanlage mit mehreren Lieferanten und Spezialisten durchgeführt.
 - Schweissnähte der Rippen des Tellers sind ungünstig und nicht zerstörungsfrei prüfbar
 - Klappenteller zeigt starke Verformung aufgrund geringer Steifigkeit, Dichtungsdesign diesbezüglich nicht optimal. Spannungsspitzen an ungünstigen Radien der Lagerzapfen.
- Aus Kosten-Risiko-Transport-Überlegungen werden bei 2 Klappen die Teller ersetzt.
- Die Sicherheitsdrosselklappe im Wasserschloss wird komplett ersetzt.
