Generalsanierung Außerfragant 1

Kraftwerksgruppe Fragant

Kraftwerk Außerfragant

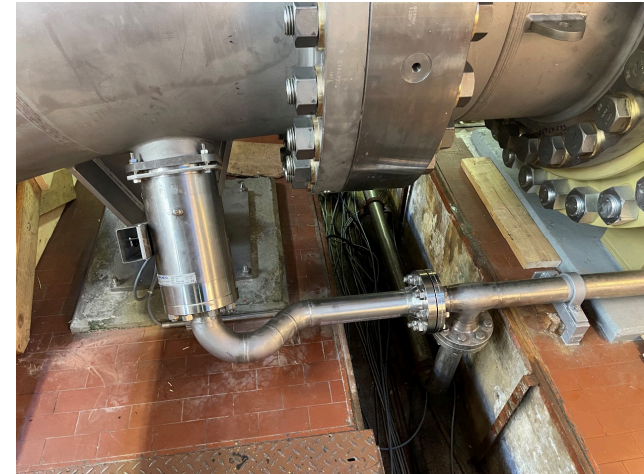
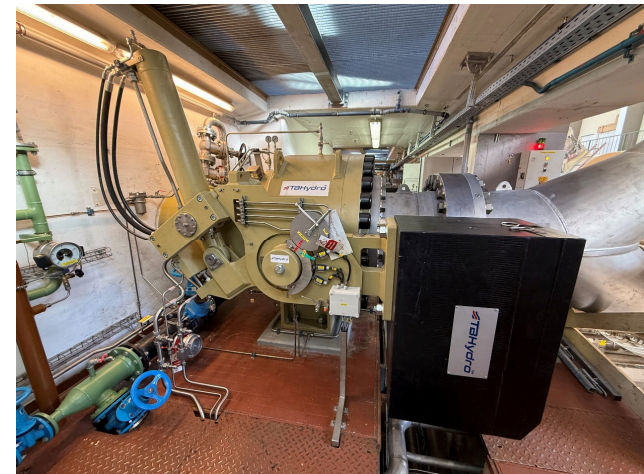
- „Wegwerfprodukt“ billig, unter Umständen bestellt man einen Ersatz-KH gleich mit
 - „langfristige Konstruktion“
 - Wirtschaftliche Betrachtung hat kein eindeutiges Ergebnis erbracht
 - Entscheidung ist auf die „langfristige Konstruktion“ gefallen
-
- Leichte Leckage an der Betriebsdichtung – mangelnde Vorspannung (beim Schließen in Totwasser legt sich die Dichtung mit zu geringer Pressung an – wird die Zange entlastet → Durchbiegung des Drehkörpers – ist dieser absolut dicht)

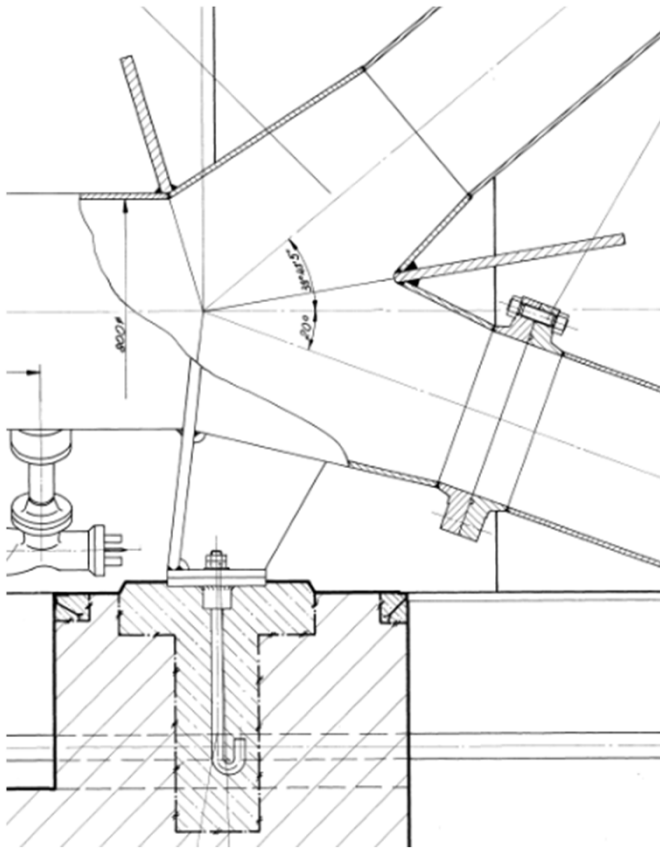
Ursprüngliche Ausführung der Zange

- massive Korrosion (bis 5 mm Lochtiefe) im Bereich der Zange
- Korrosion war vor der Sanierung nicht erkennbar da visuell intakter Korrosionsschutz vorgefunden wurde
- Korrosion passiert unter (scheinbar) intakten bzw. vorhandenen Korrosionsschutz → bakterielle Korrosion
- Statischer und Ermüdungsnachweis ist erbracht worden

- Sanierung erfolgt 12 Jahre später als AF2 → Korrosion weiter fortgeschritten → Nachweisführung kritisch
- Neue Zange aus 1.4313 um auch das Korrosionsschutzthema zu eliminieren
- Zustand der Zuleitungen sollte vergleichbar (schlecht) sein, Konservierung ist aufgrund des kleinen Innendurchmessers schwierig
- Neue Zuleitung aus 1.4313

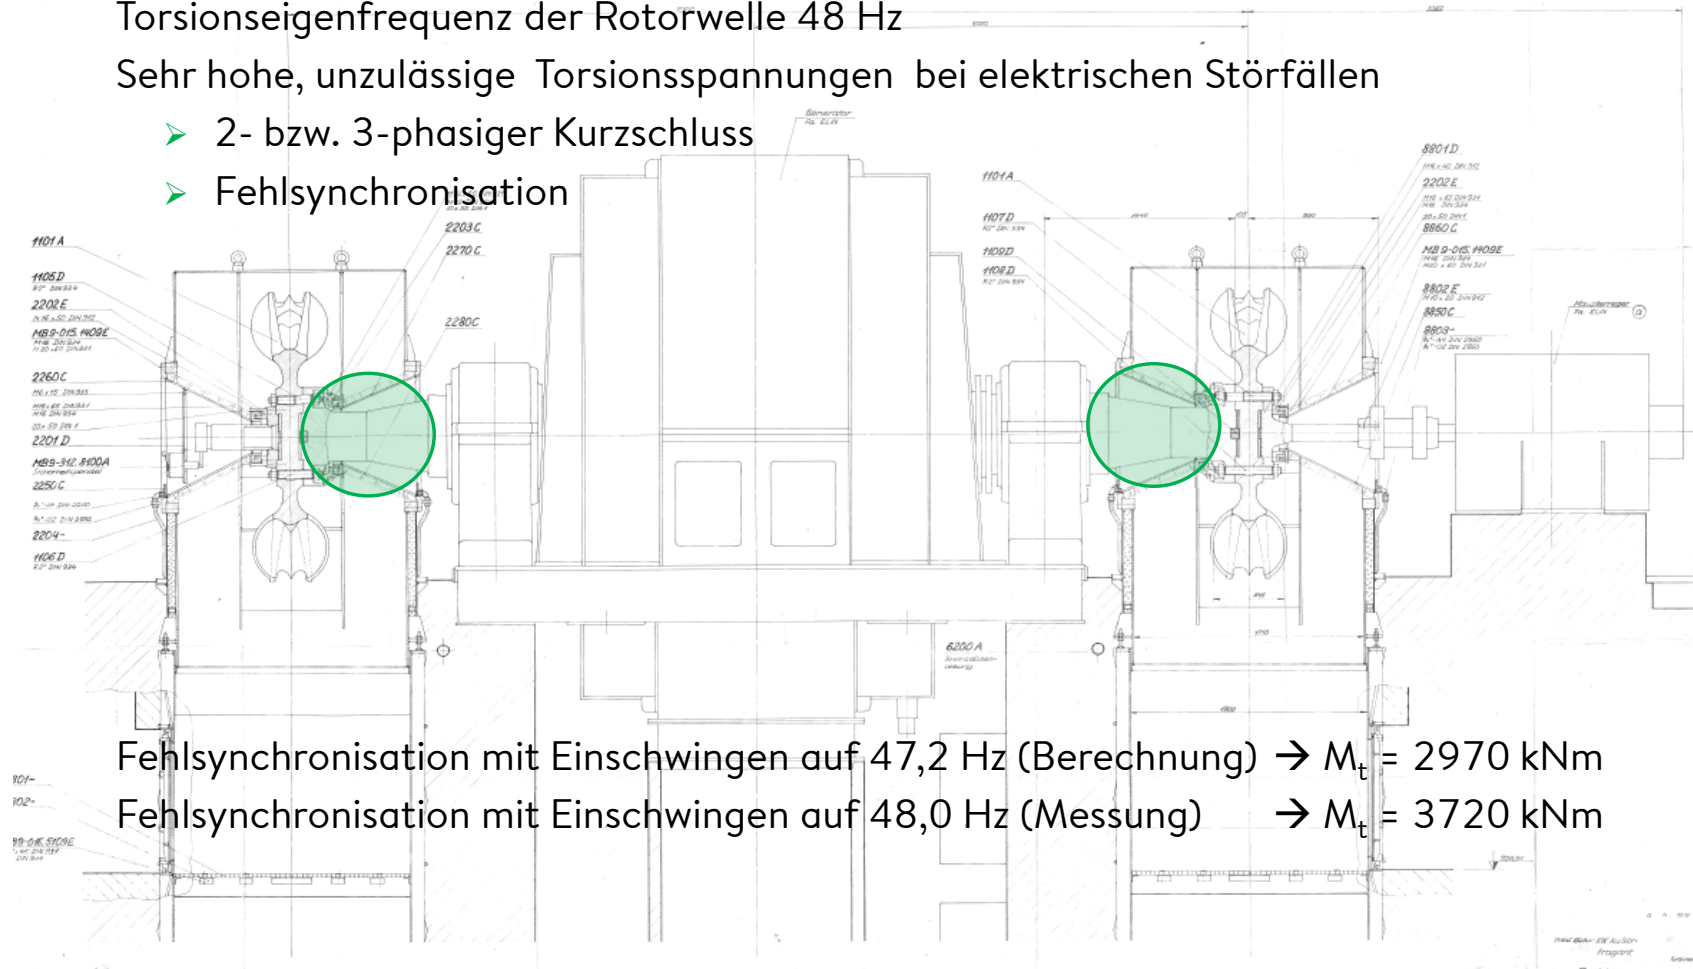
Torsionseigenfrequenz der Rotorwelle 48 Hz

Sehr hohe, unzulässige Torsionsspannungen bei elektrischen Störfällen

- 2- bzw. 3-phasiger Kurzschluss
- Fehlsynchronisation

Fehlsynchronisation mit Einschwingen auf 47,2 Hz (Berechnung) → $M_t = 2970 \text{ kNm}$

Fehlsynchronisation mit Einschwingen auf 48,0 Hz (Messung) → $M_t = 3720 \text{ kNm}$

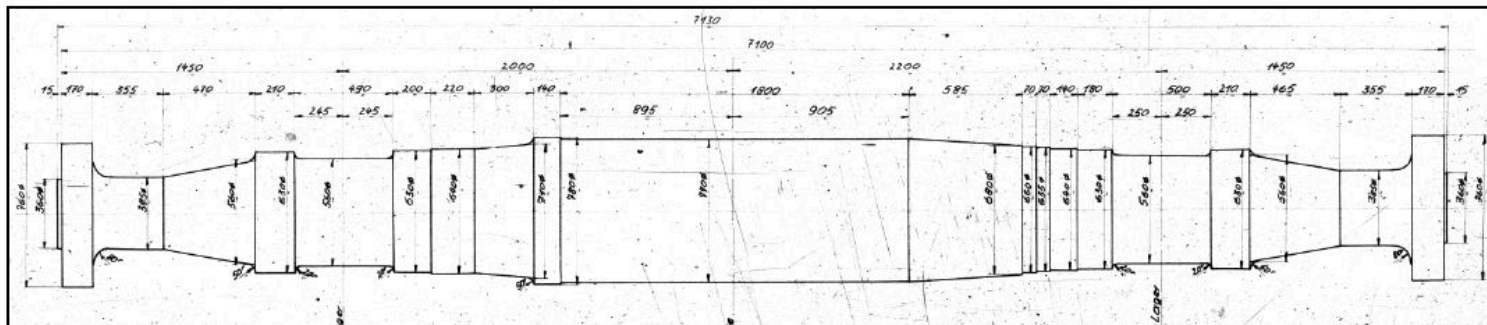
Turbinen- Generatorwelle

- Zeichnung / Konstruktion 1965 → Werkstoffkennwerte nach SEW 550
- CK 35 (Durchmesserbereich 250 – 500 mm)
- Rm 490 – 640 MPa
- Rp_{0,2} 275 Mpa
- A_{5,min} 21 / 18 / 14 % (L / T / Q)

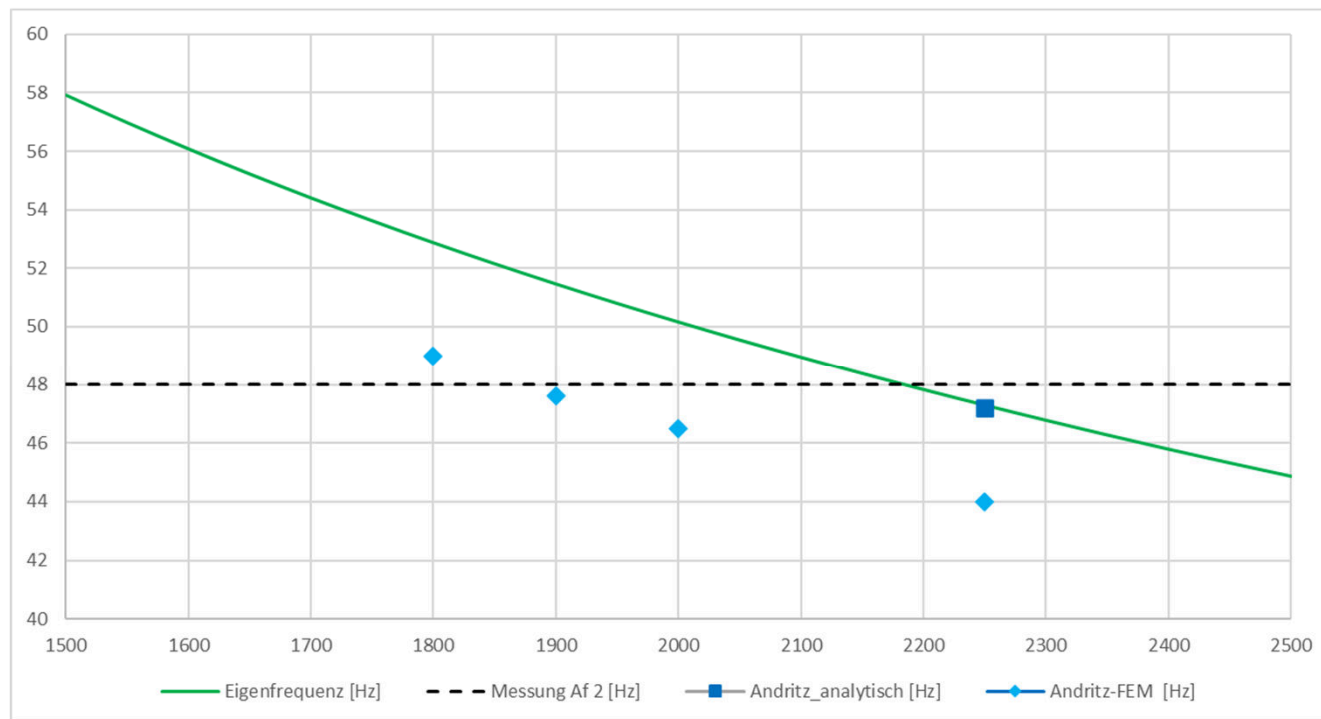
Das Massenträgheitsmoment des Laufrades hat einen großen Einfluss auf die Torsionseigenfrequenz

→ Vorsicht bei Laufradtausch!

- Überschlüssig ist die Torsionseigenfrequenz rasch ermittelbar → verwundert, dass es diesbezüglich eine Themenstellung gibt
- Die „große Unsicherheit“ ist das Massenträgheitsmoment des Laufrades
- Der üblich vorgeschriebene Abstand der kritischen Eigenfrequenzen von den anregenden Frequenzen beträgt 10% → 5 Hz
- Im Fall von Außerfragant erfüllt man diese Forderung wenn das Laufradträgheitsmoment
 - > 2130 kgm²
 - < 1450 kgm²

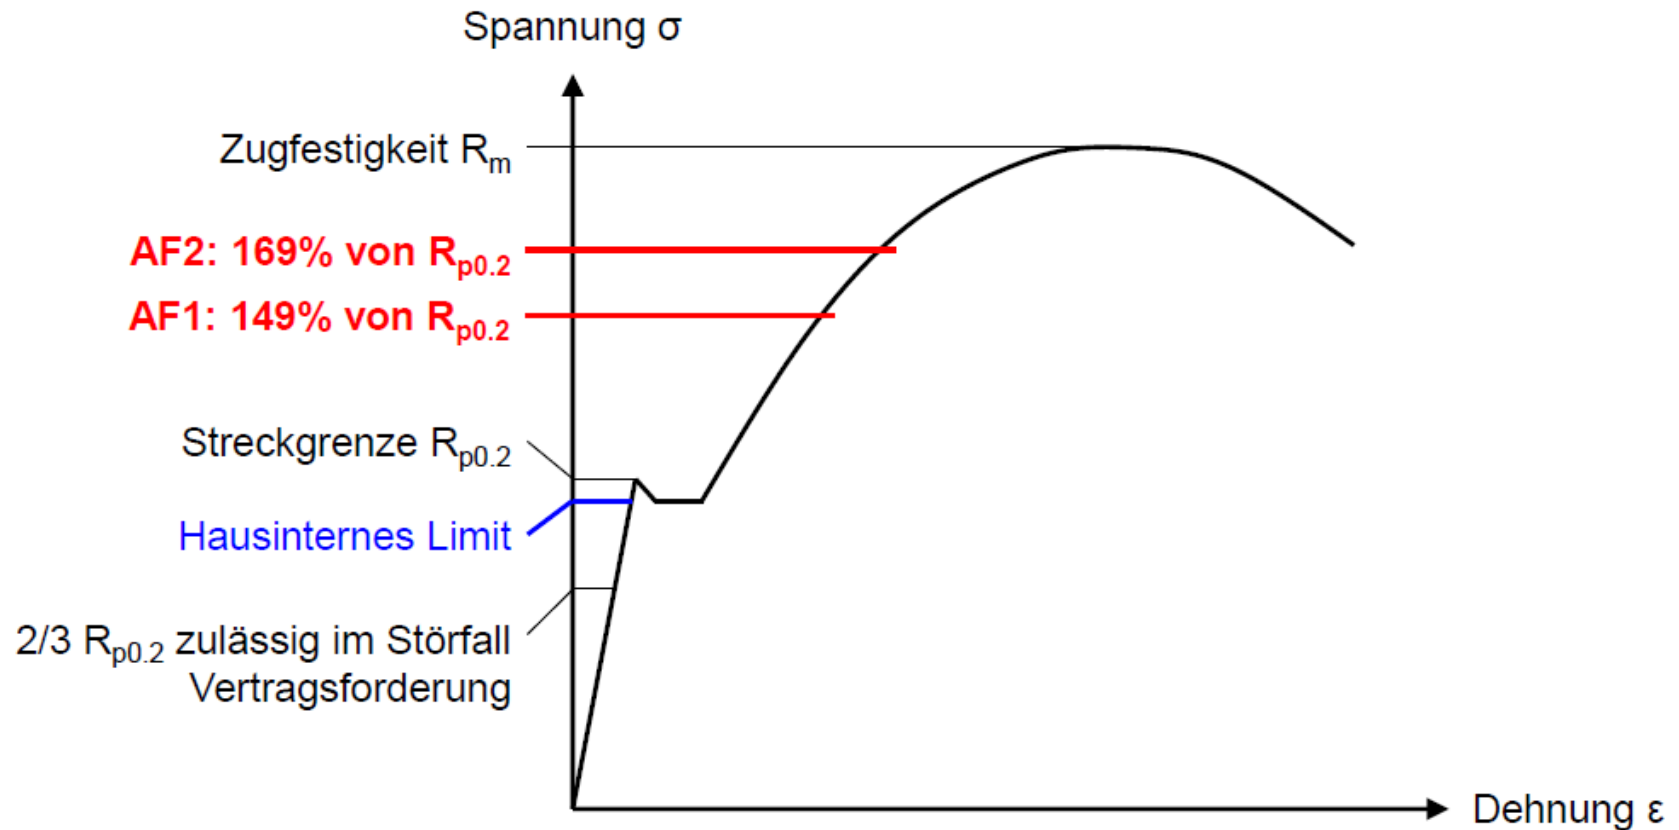
Spannungs-Dehnungsdiagramm Wellenwerkstoff

- Fehlsynchronisation mit Einschwingen auf 47,2 Hz → $M_t = 2970 \text{ kNm}$ → $T_T = 287 \text{ Mpa}$
- Fehlsynchronisation mit Einschwingen auf 48,0 Hz → $M_t = 3720 \text{ kNm}$ → $T_T = 360 \text{ Mpa}$
- 0,8 Hz näher an die anregende Frequenz ergibt um 25 % höhere Torsionsspannungen
- Laut Vorgaben (Hersteller) zulässige Torsionsspannung 140 MPa

- Statische Nachweise mit Nennspannungen und örtlichen Spannungen nach Regelwerken (z.B. FKM-RL 2020) ergeben Auslastungsgrade > 1 (selbst wenn keine Sicherheiten angesetzt werden)
- Ein Nachweis mit konventionellen Methoden kann somit nicht klären, ob der Werkstoff ohne katastrophales Versagen standhalten kann

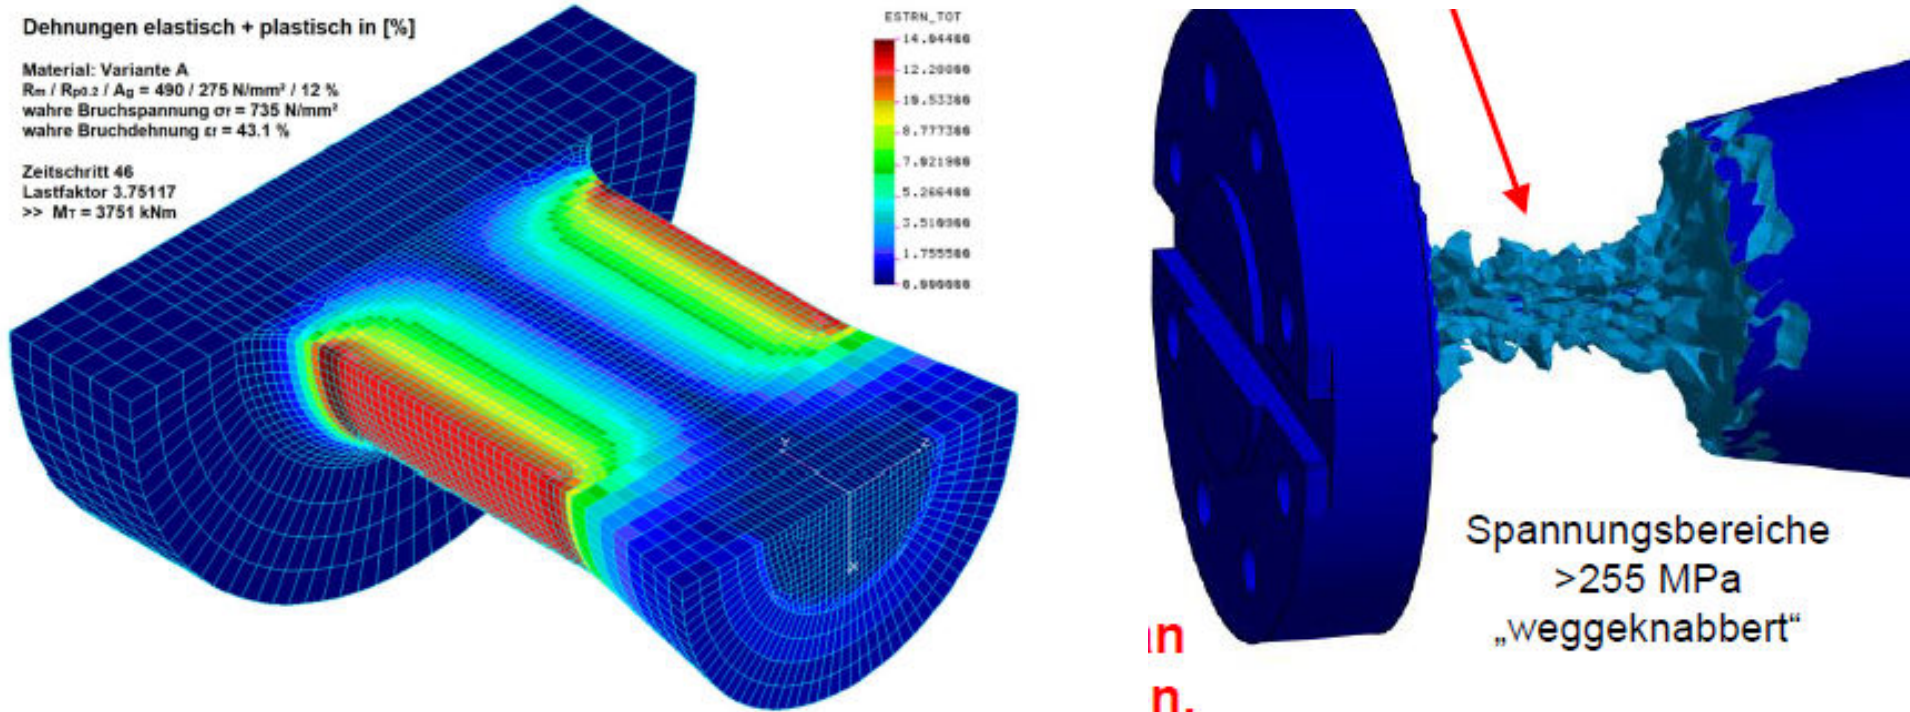
Dehnungen / plastifizierter Wellenbereich

Bild 7: Dehnungsverteilung über den Wellenquerschnitt, Material Variante A
 Zeitschritt nahe 48 Hz Eigenfrequenz ($\cong M_T = 3720 \text{ kNm}$)

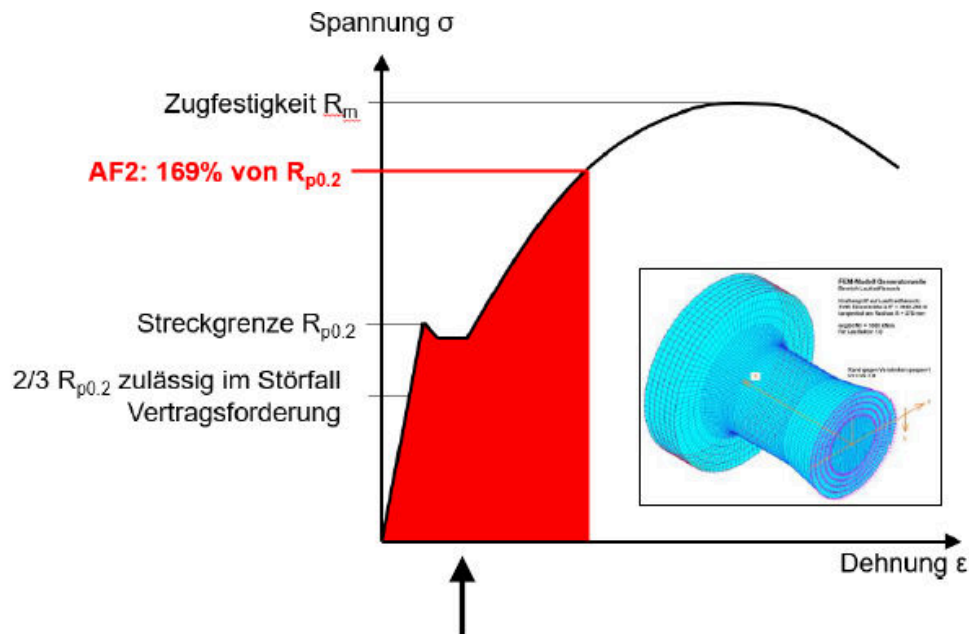
Ergebnis der FEM- Betrachtung

Statischer Festigkeitsnachweis mittels FEM-
 Berechnung unter Berücksichtigung des
Plastifizierungsverhaltens des
 Wellenwerkstoffes → **Nachweis erfüllt.**

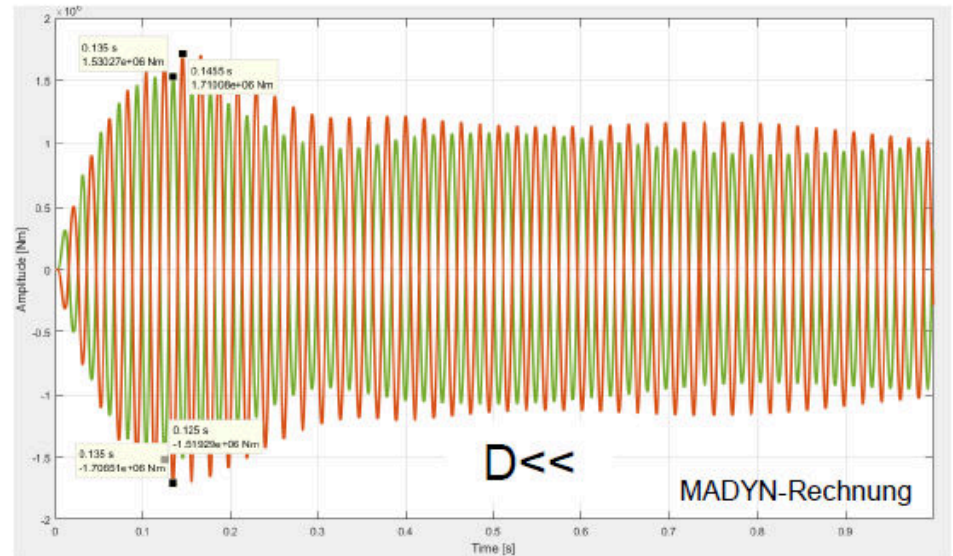
AF1: Drehmomentenverlauf im 2-poligen Kurzschluss

Etliche (wie viele?, Dämpfung?) Zyklen (da
 wechselnde Belastung mit 50 Hz)
„Ermüdungsnachweis“ nicht erfüllbar

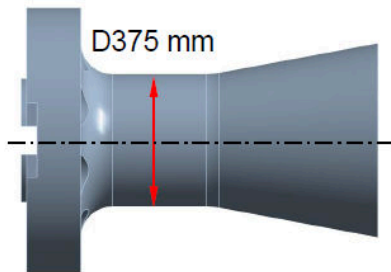
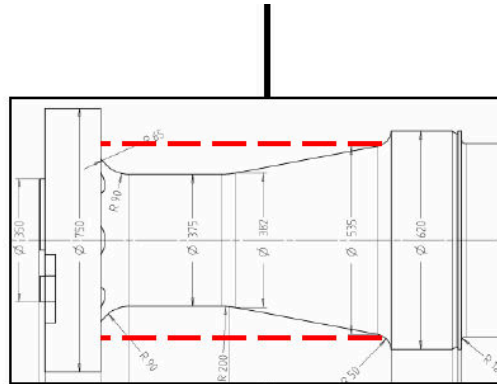
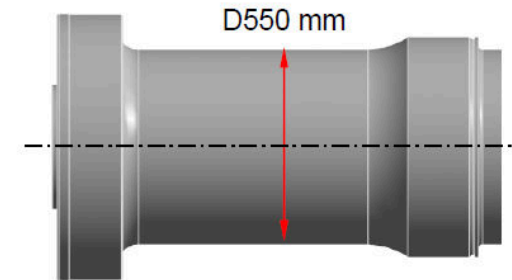
Lösung neue Welle

Original	Neu
Torsionsfrequenzen Internes Wellendynamikprogramm	46.7 / 48.4 Hz 1900 kgm ² je Laufrad Flanschsteifigkeit adaptiert, um bestmögliche Übereinstimmung mit FE- Frequenzen zu bekommen.	60.6 / 63.3 Hz 2250 kgm ² je Laufrad angenommen Neue Laufräder sollten geringere Trägheit als 2250 kgm ² haben.
Störfallsmoment	3160 kNm bei AF2	1170 kNm (37% von Original) bei AF1
Torsionsnennspannung	305 MPa (140 MPa intern zulässig)	36 MPa (12% von Original) (140 MPa intern zulässig)

Neue Welle

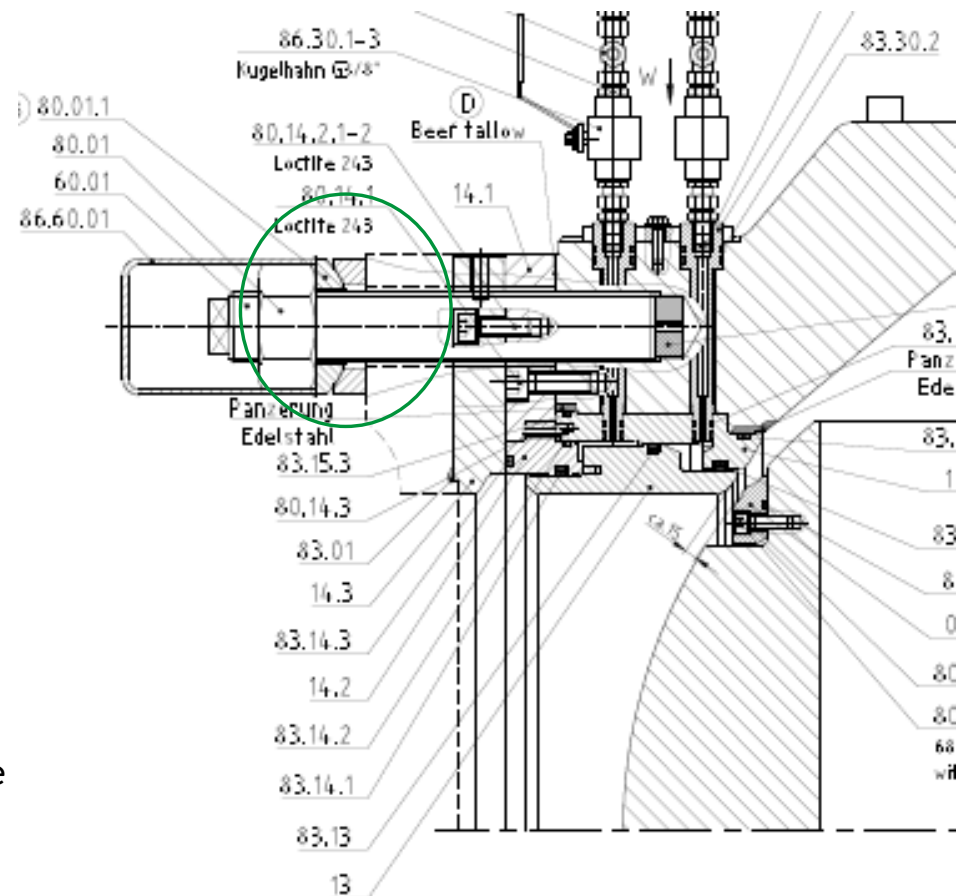
Kegelpfannen

- Nach dem erstmaligen Füllen der Druckrohrleitung → erstmalige Belastung der Flanschverschraubung – wurde am folgenden Tag ein Teil (Hälfte) einer Kegelpfanne ca. 6 m vom Einbauort aufgefunden
- Die andere Hälfte lag direkt unter dem Kugelhahn
- Die betroffene Verschraubung ist der Anschlussflansch der Verteilrohrleitung zum Kugelhahn
- Folge: Krafthaus wurde wegen Gefahr in Verzug (Bedenken Kaskadenbruch) geräumt und Druckrohrleitung entleert

Unmittelbare Ursache:

- Ungünstige Montagesituation – schräge Auflage auf einer nicht optimal verschliffenen Schweißnaht

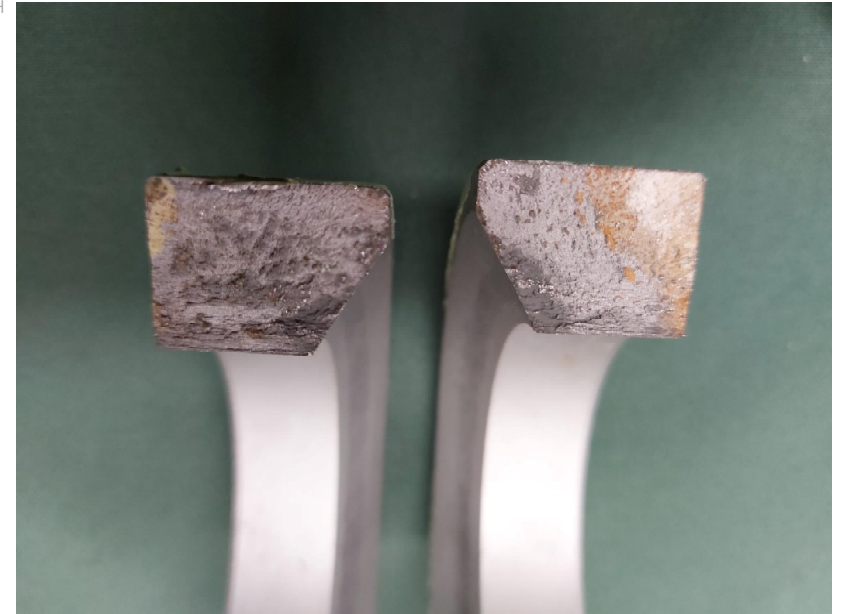
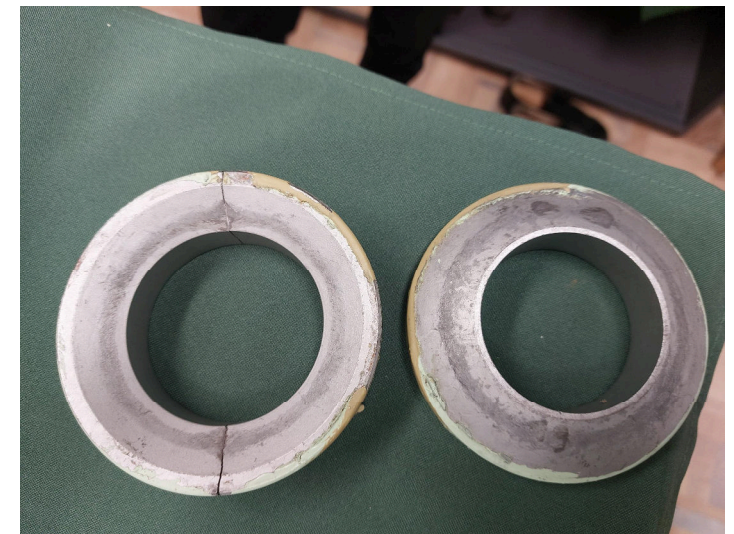
Falscher Werkstoff

- Die gebrochenen Hälften der Kegelpfanne wurde an der TU Wien werkstofftechnisch untersucht
- Der Bruch ist ein fast vollständiger Korngrenzenbruch, d.h. sprödes Aufbrechen mit geringem duktilen Bruchanteil
- Kein Werkstofffehler in Bruchfläche
- Werkstoff
 - Ist ein angelassener Martensit
 - Keine Einsatzhärtungsschicht erkennbar
 - Gleichmäßig vergütet
 - Oberflächenhärte 550+100HV10
- Kein Einsatzstahl (DIN 6319) sondern Vergütungsstahl mit 500 bis 600 HV (Rm ca. 1800 MPa)
- Geringes Arbeitsvermögen, geringe Bruchdehnung, Neigung zum spröden Bruch

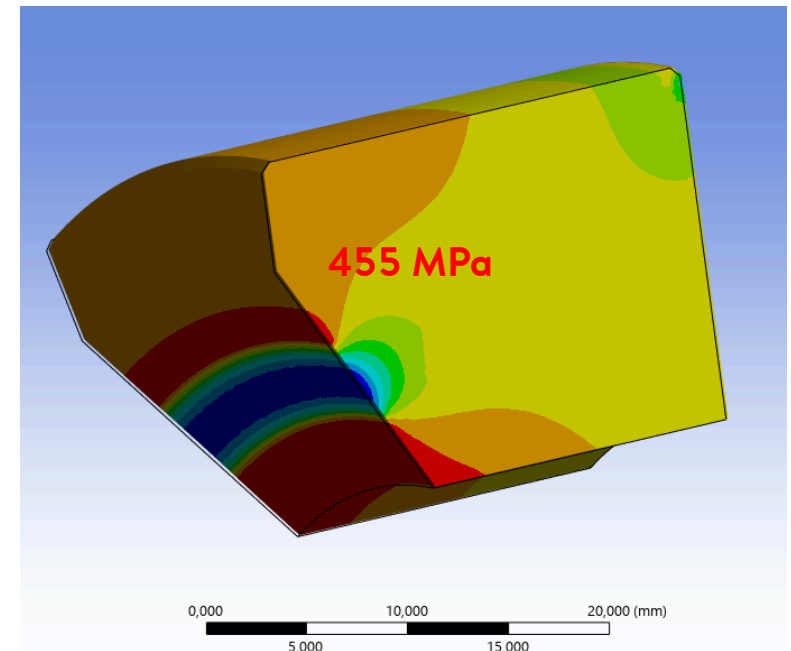
- Kegelpfannen sind hoch beanspruchte Bauteile
- In einer perfekten Welt – plane Auflage, kein Winkelversatz, nach Vorschrift vorgespannte Schrauben - haben wir in unserem Fall eine Hauptnormalspannung von 455 MPa
- Keine vorgesehene Werkstoffprüfung
- Prüfung der Oberflächenhärte liefert kein hinreichendes Qualitätsmerkmal – in unserem Fall hat sie gepasst
- Auch schwierig für den Fertiger, der sich auf die Härtemessung bei der Eingangskontrolle verlässt
- Bei versagen können die Auswirkungen fatal sein
