Einsatz von Dehnungsmessstreifen am Ende der Lebensdauer – zwei Beispiele aus der Praxis

M. Titzschkau¹, P. Dörfler²

1: Kraftwerke Oberhasli AG – Grimsel Hydro, Innertkirchen, Schweiz

Risse in der Druckleitung des Kraftwerks Handeck 1

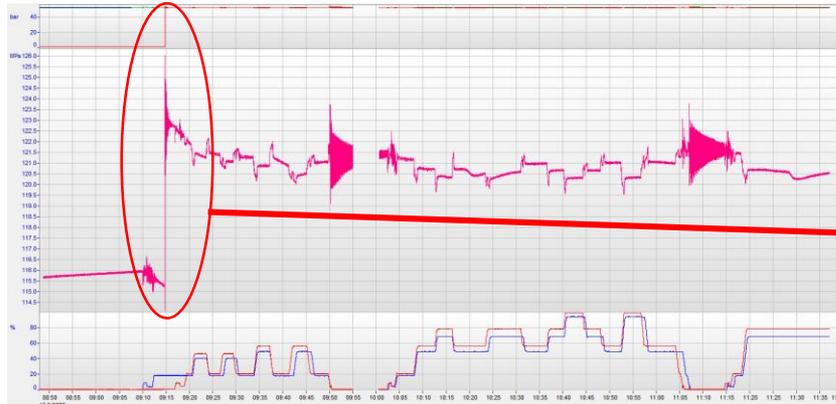
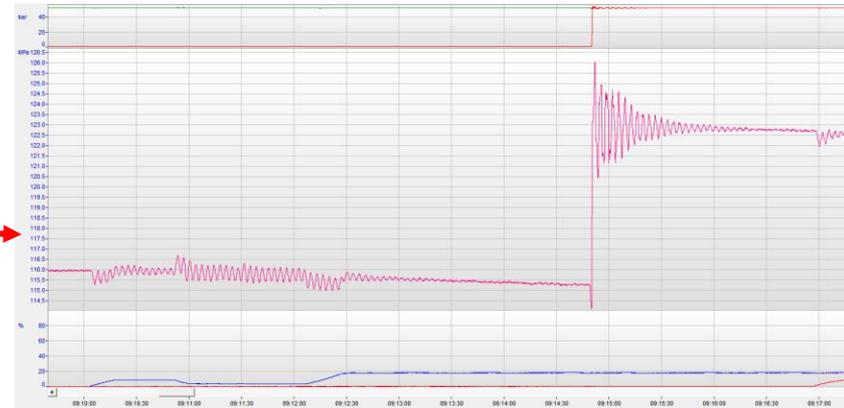
Betriebliche Massnahmen

Bisher wurden nach jedem Stopp die Einläufe entlastet. Beim Füllen zeigten sich ausserordentliche Lastamplituden. Seither bleiben die Einläufe belastet und werden nur bei Inspektionen entleert.

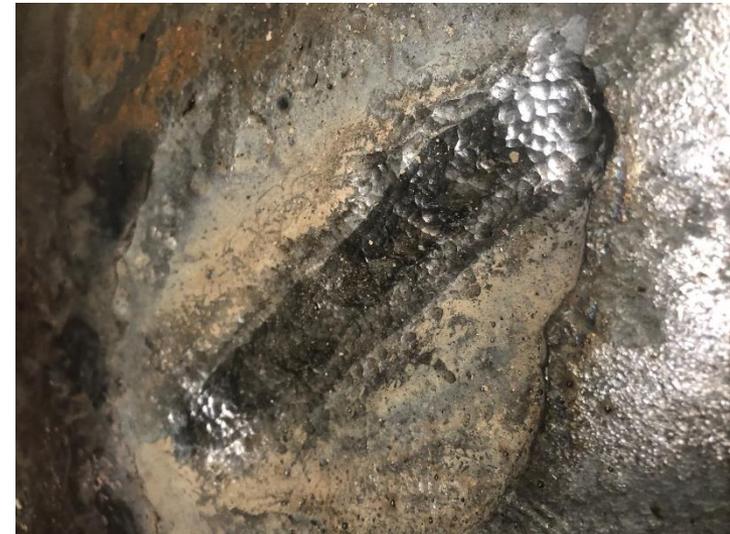
Ausgehämmerte Zwischenlage,
jeweils PT- und MT-geprüft

Die Zone wurde von fehlerhaftem Material bereinigt und komplett mit Schweissgut aufgefüllt. Das Schweissgut verfügt über bessere Materialeigenschaften als das alte Grundmaterial, so dass diese Stelle für die verbleibende Zeit als betriebssicher angesehen werden darf.

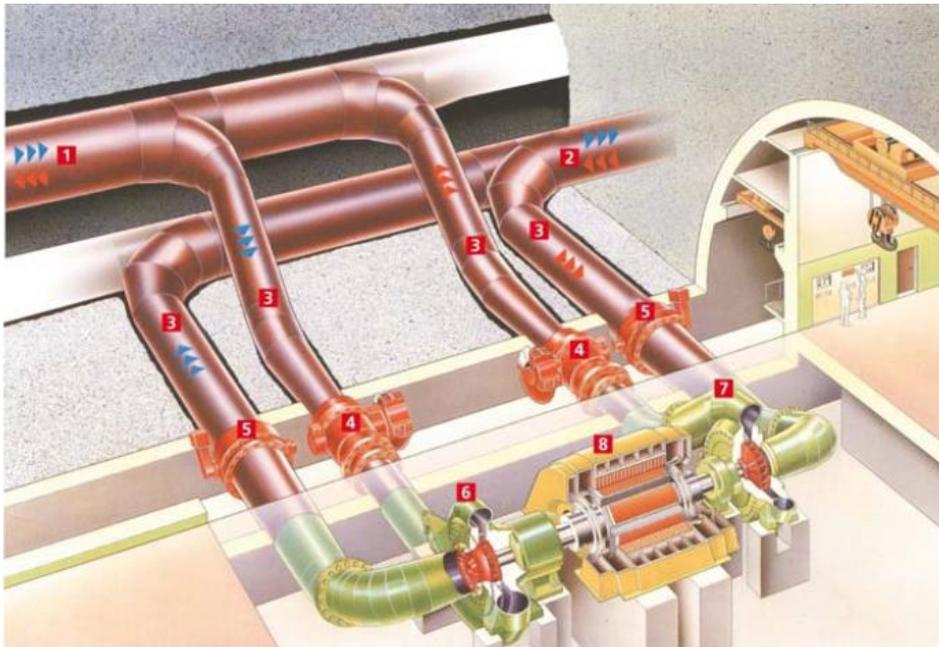
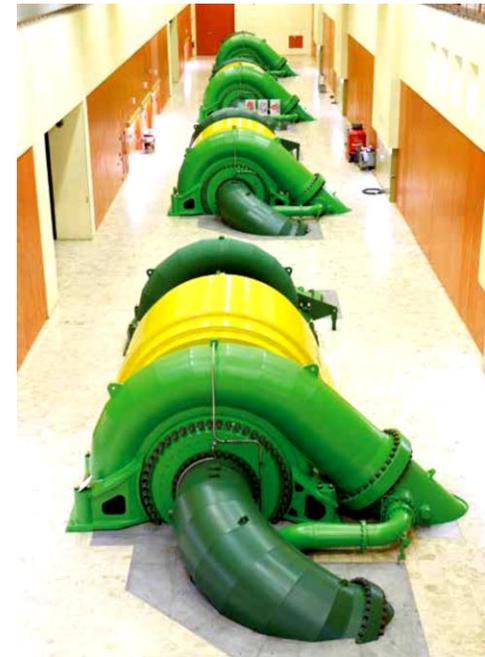
- Baujahr 1973 – 1980
- 4 einstufige ternäre Pumpturbinensätze à 100MVA
- Nennfallhöhe 430m
- Nenndurchfluss / Maschine 25m³/s
- Ermüdungsrissse an allen Laufrädern nach 30'000-35'000 Betriebsstunden, unabhängig von der Maschine

Ermüdungsrisse an den Austrittskanten bei allen Laufrädern ab ca. 30'000 Betriebsstunden. Die Risse wurden durch Schweißreparaturen repariert und die Schaufelfussradien deutlich vergrößert.

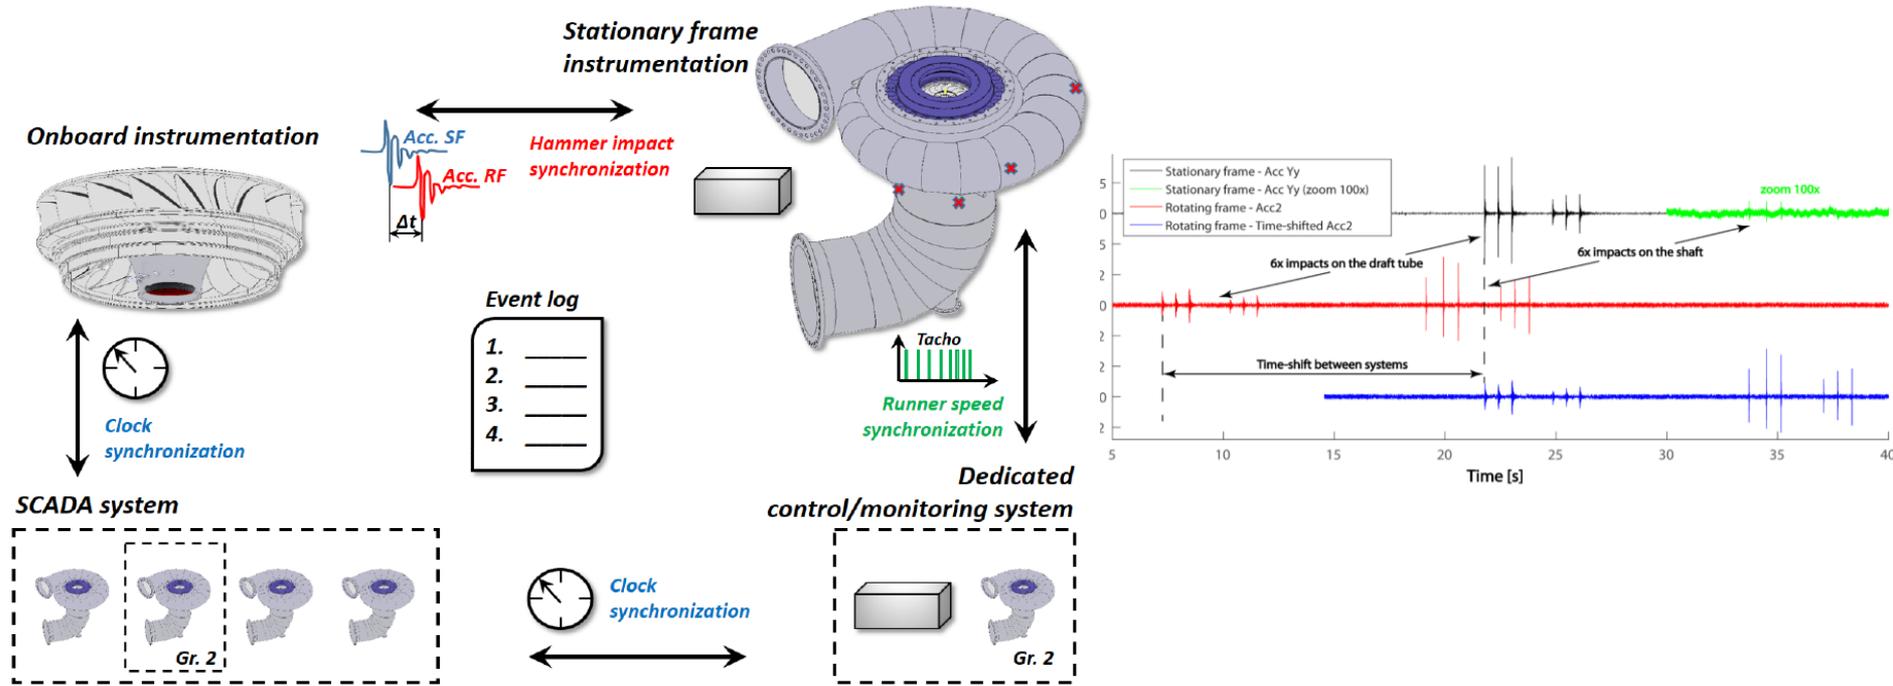
Synchronisierte Messungen mit diversen Sensoren mit dem Ziel, vergleichbare Informationen wie auf dem Laufrad zu messen.

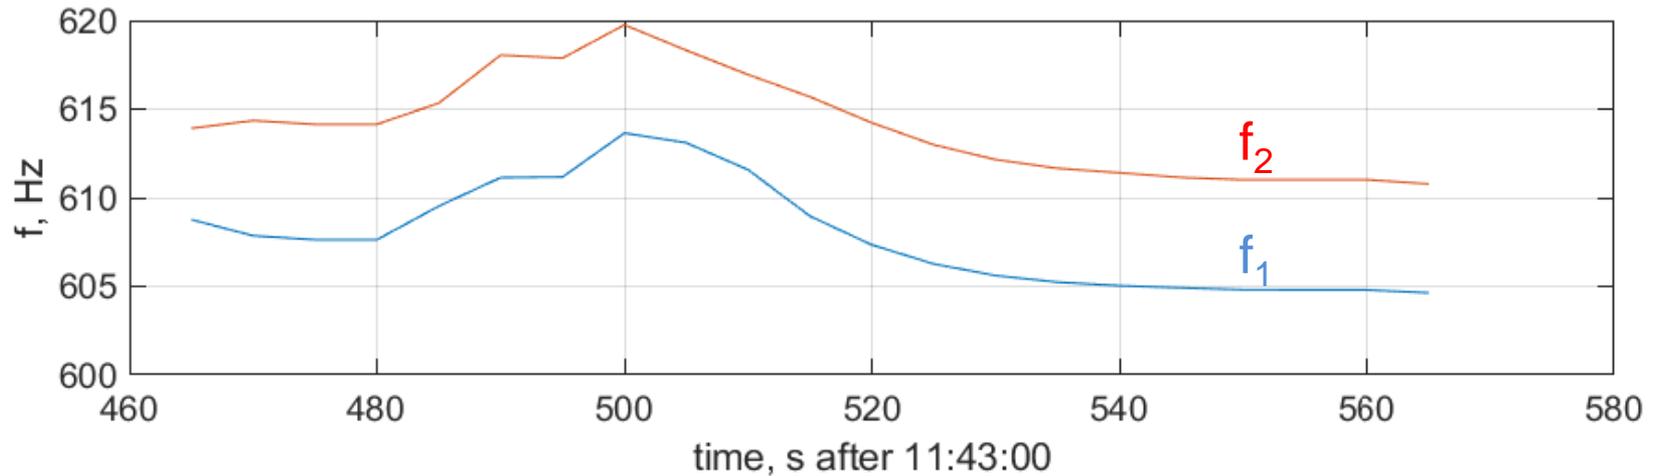
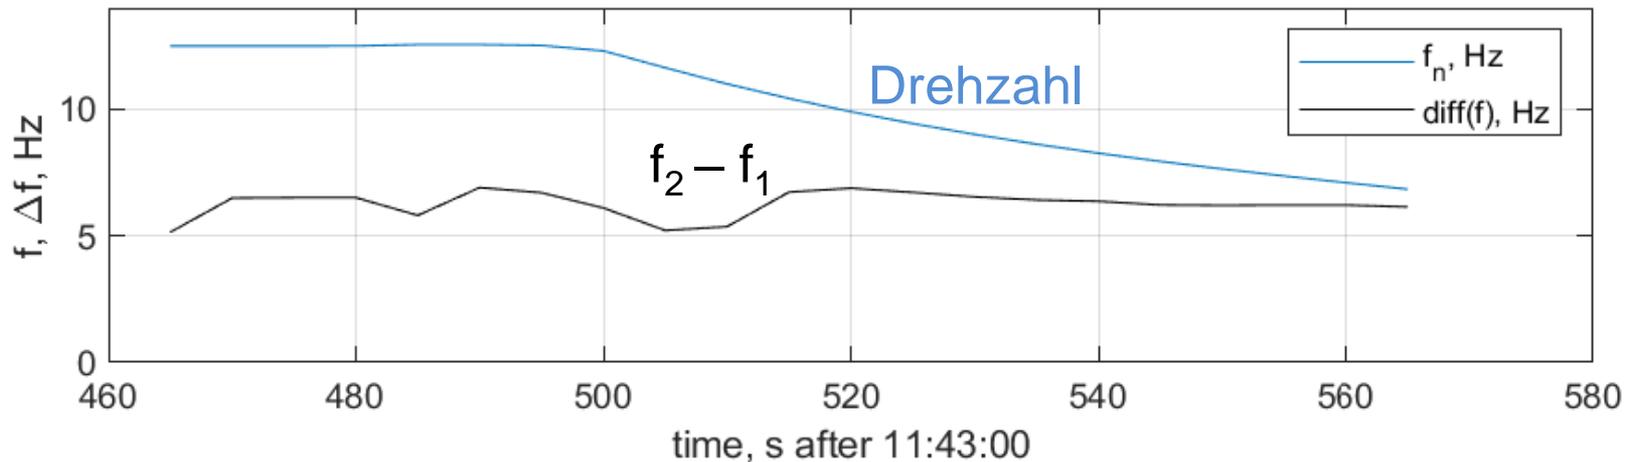
Von Kármán – Anregung ?

Robuste Frequenz der beiden Moden beim Auslaufen (Lock-in)

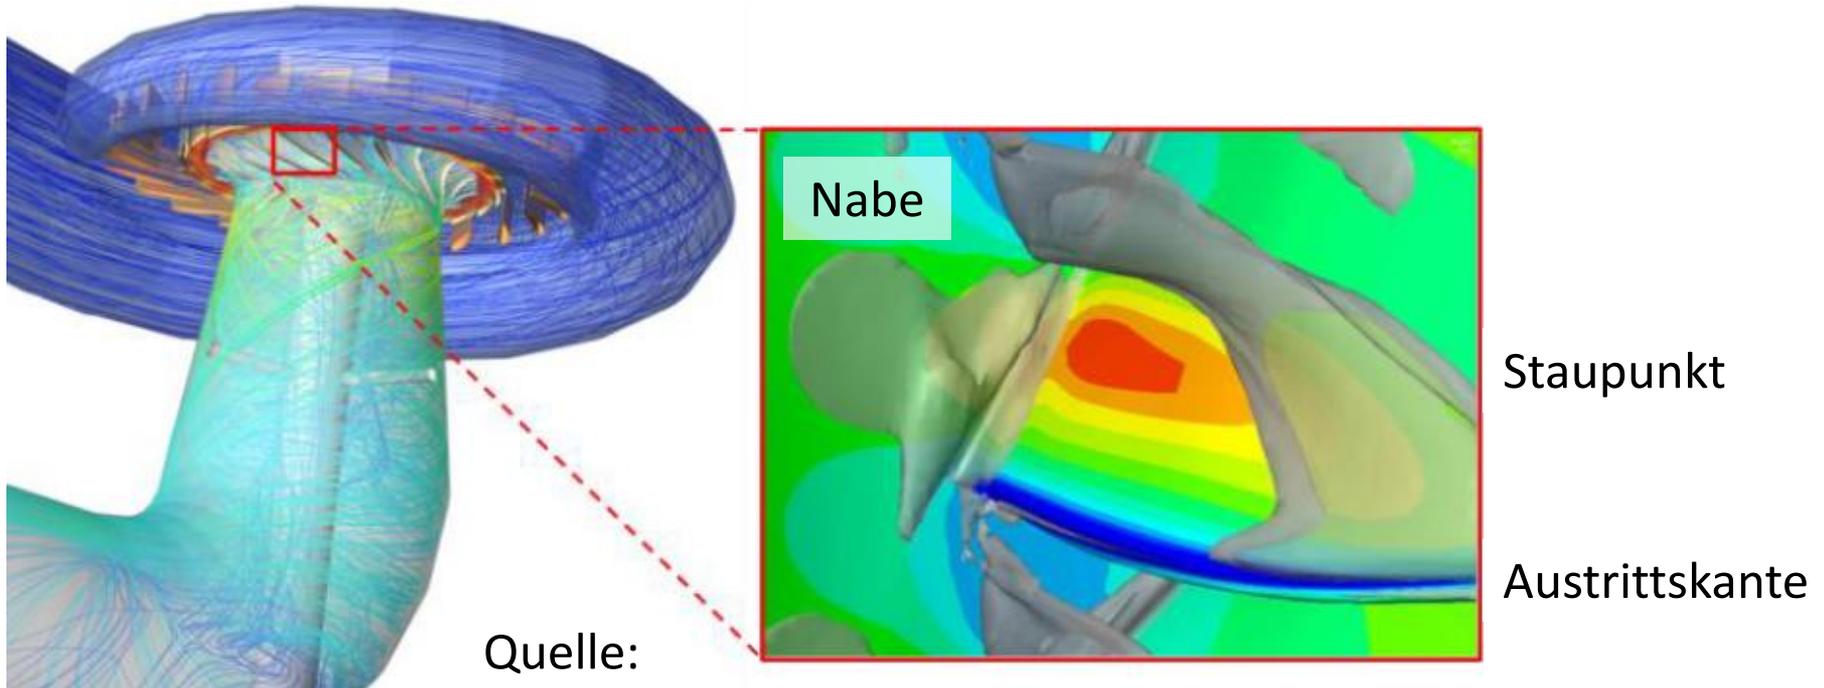
Pumpströmung bei Nulldurchfluss könnte Austrittskante falsch anströmen

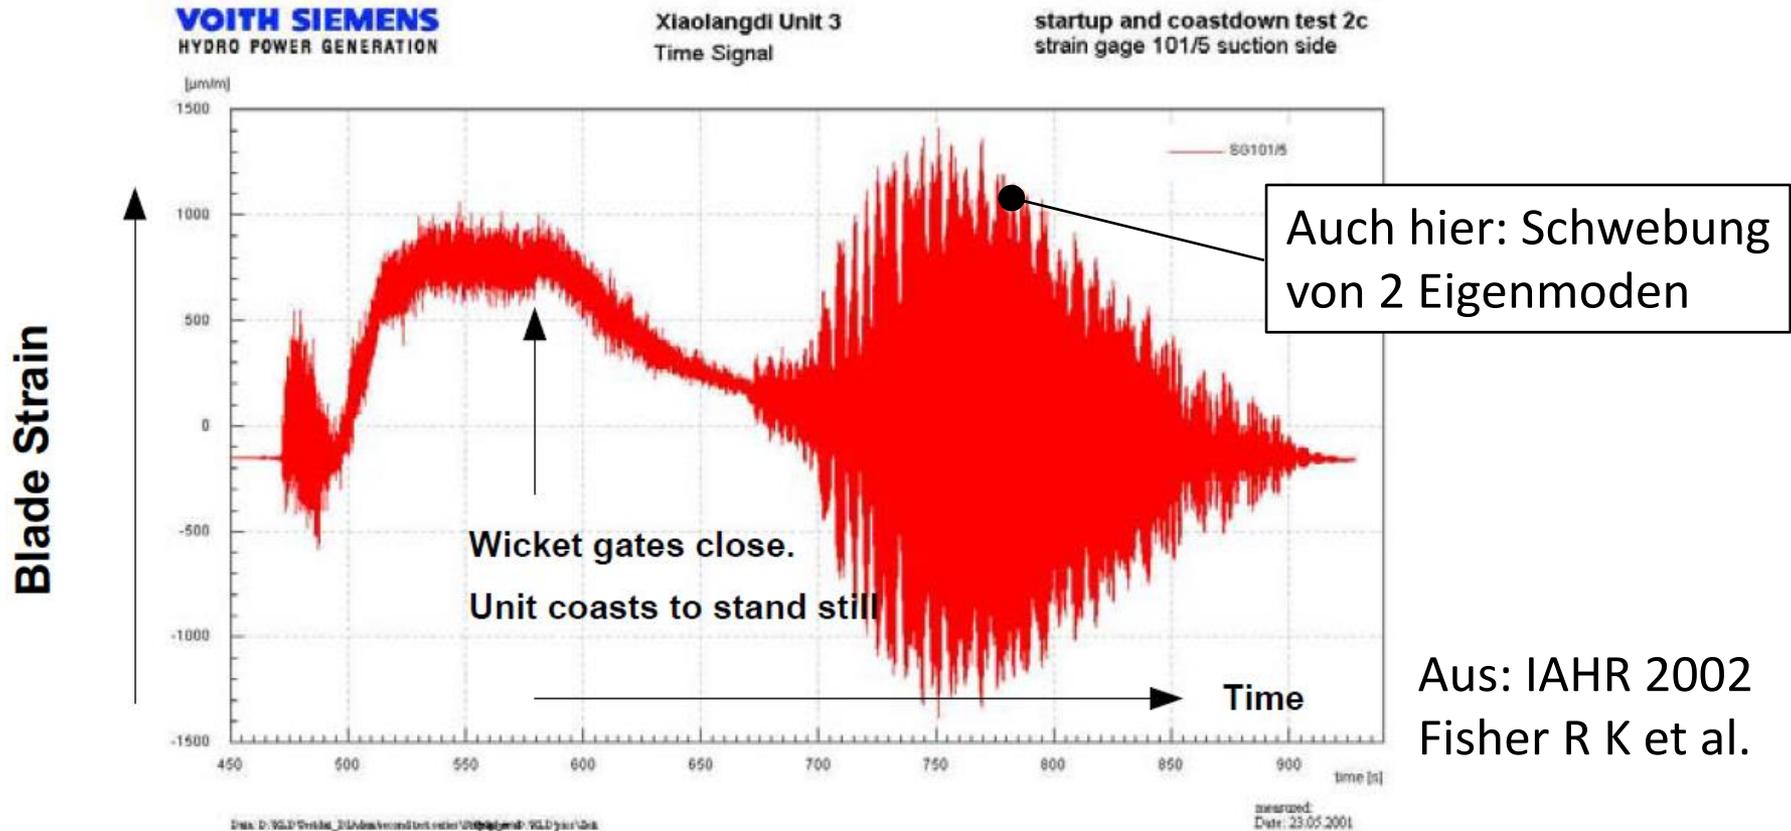
Fig. 9 Measured runner blade strain during unit coast down after the wicket gates were closed.

Was spricht noch dafür? Präzedenzfall XiaoLangDi

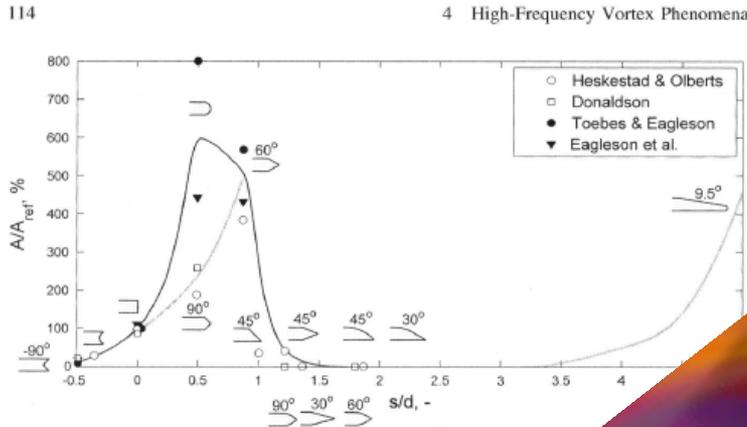
Fig. 4.2 Vortex excitation intensity for simple shapes of trailing edge

Wahrscheinlich ja!

Abhilfe ist einfach: ‚Richtige‘ Nacharbeit der Austrittskanten
Risiko für Verschlechterung oder sonstige Nachteile minimal

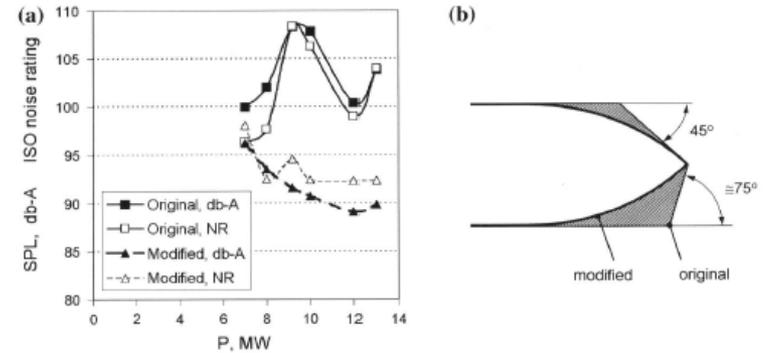
Fig. 4.3 Correction of noise from singing runner blades (a) Noise reduction (b) Correction of trailing edge

is not really difficult to avoid the 'singing' of runner blades by choosing appropriate profiles, but problems may still be caused by inaccurate manufacturing of a simple chamfered shape—which is perfectly adequate if properly manufactured. It already becomes dangerous if it is only slightly tilted. Figure 4.3 is an example of a Francis turbine with runner diameter of 2.75 m, operating under a load of 10 MW. A tilt of the correct trailing edge chamfer by about 15° in the finish was sufficient to create a problem with extremely annoying noise (100 Hz plus harmonics). The actually manufactured shape was, however, equivalent to the worst possible edges located at s/D = 0.5. The influence of profile parameters shown in Fig. 4.2, the curve

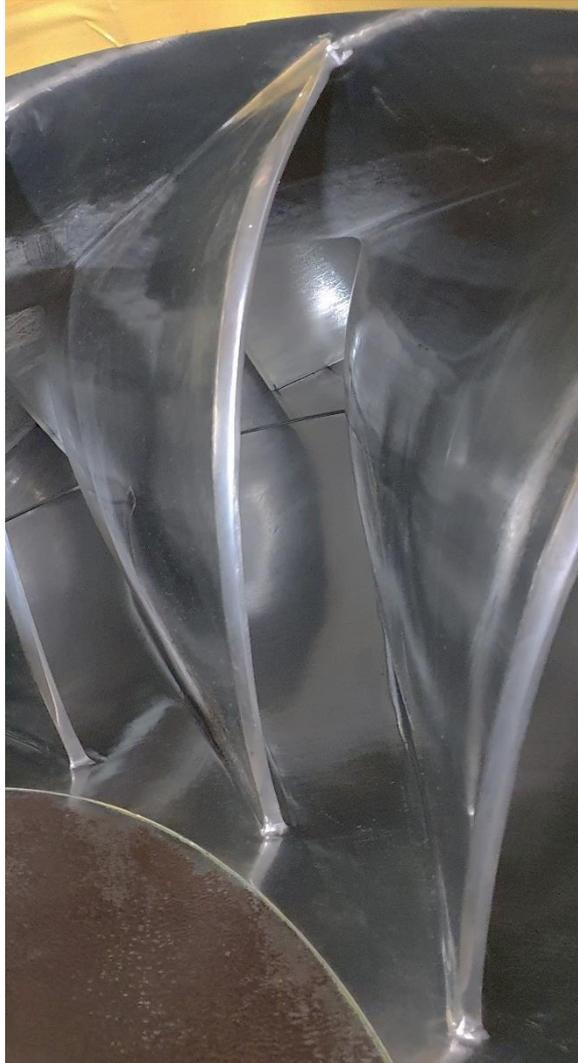
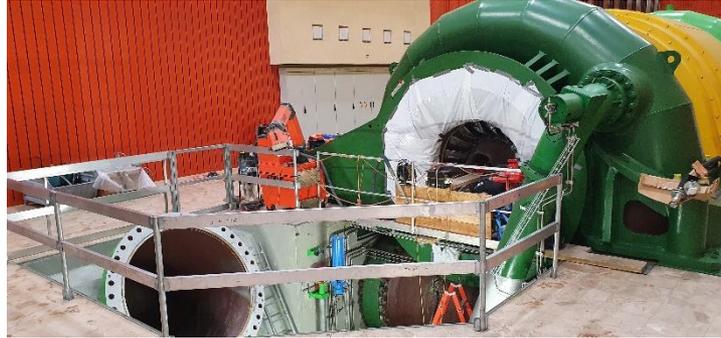
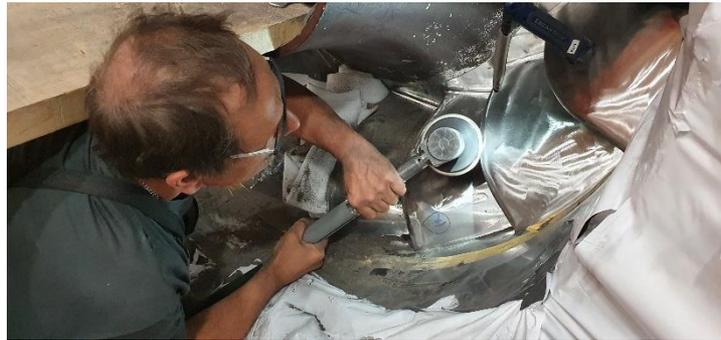
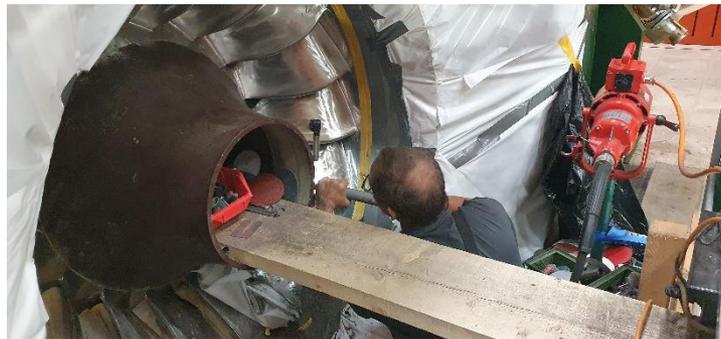
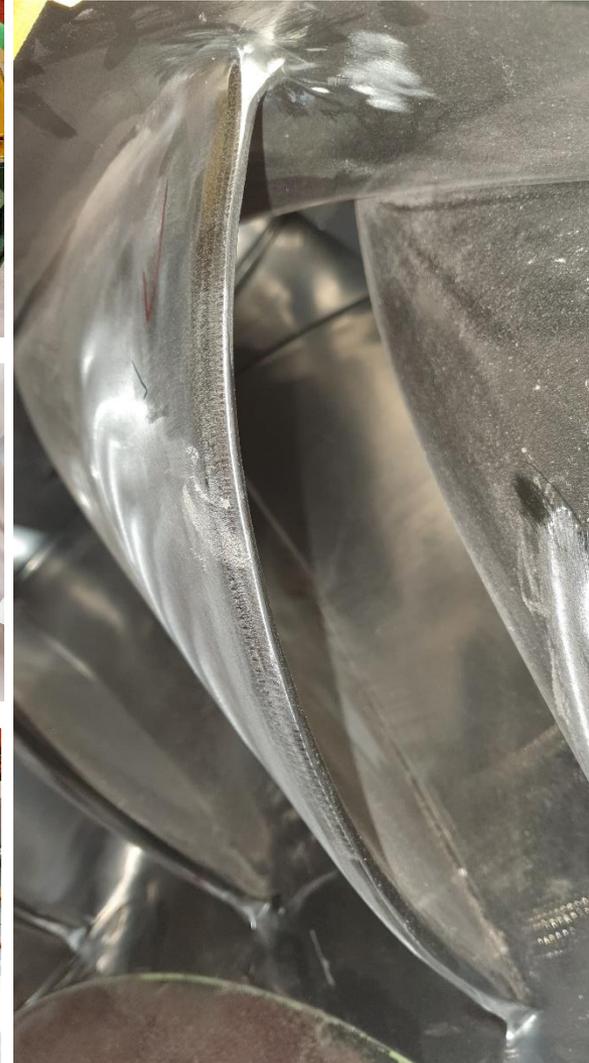
Vorher - Nachher

Unempfindlicher gegen
Schräganströmung
