Generalsanierung Außerfragant 1

Kraftwerksgruppe Fragant

Kraftwerk Außerfragant

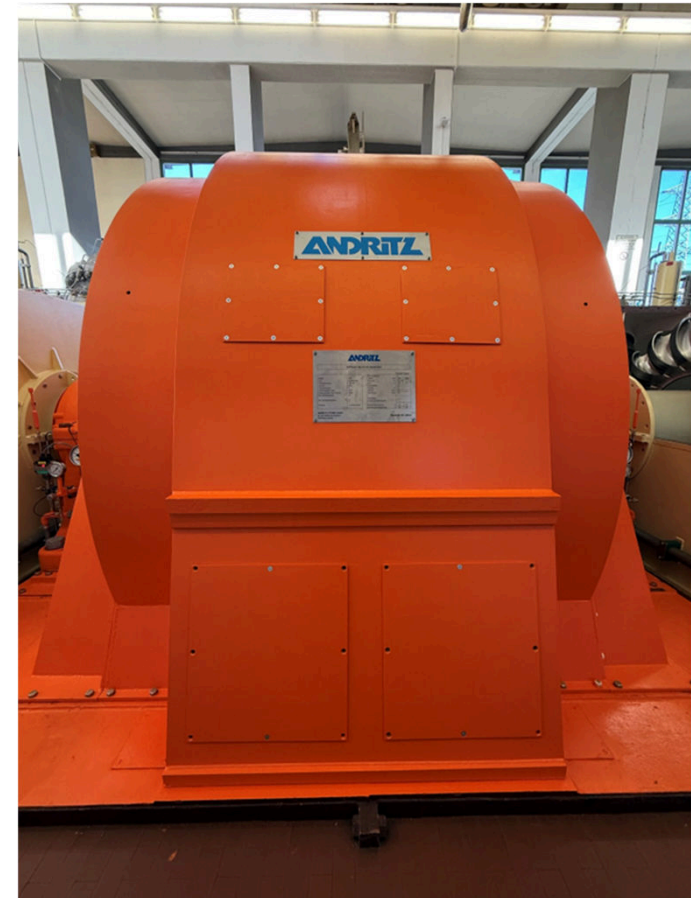
- Der „Treiber“ für die Sanierung des Maschinensatzes war der Stator / die Statorwicklung
- Sowohl die Messung des Wicklungswiderstandes als auch die periodisch durchgeführten TE Messungen zeigten eine stetige Verschlechterung der Isolationswerte der Statorwicklung
- ➔ Erneuerung des Stators
 - Gehäuse
 - Blechpaket
 - Wicklung

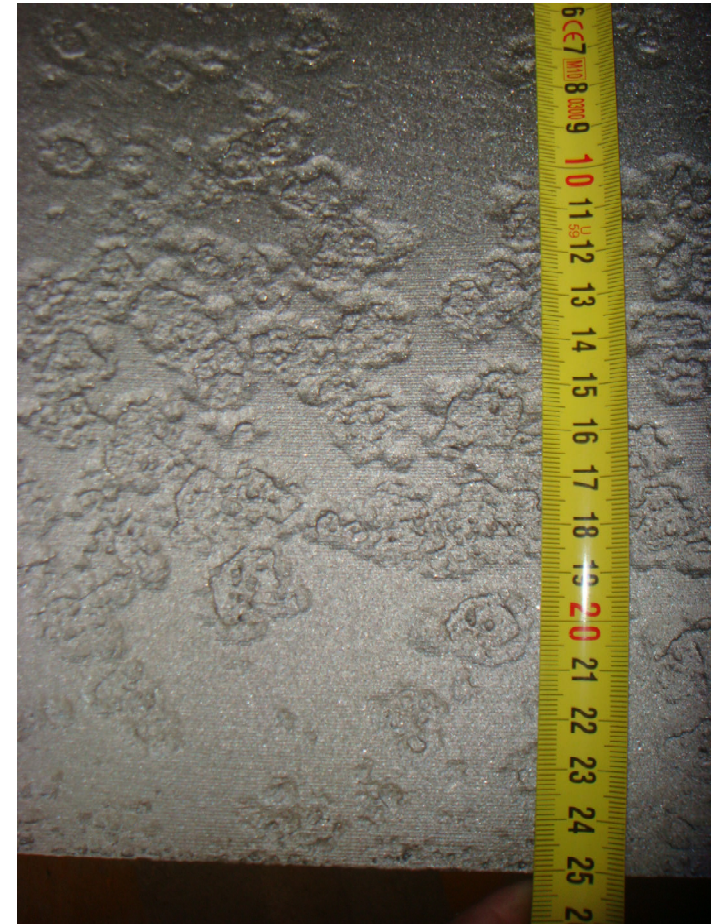
- massive Korrosion (bis 5 mm Lochtiefe) im Bereich der Zange
- Korrosion war vor der Sanierung nicht erkennbar da visuell intakter Korrosionsschutz vorgefunden wurde
- Korrosion passiert unter (scheinbar) intakten bzw. vorhandenen Korrosionsschutz → bakterielle Korrosion
- Statischer und Ermüdungsnachweis ist erbracht worden

- Sanierung erfolgt 12 Jahre später als AF2 → Korrosion weiter fortgeschritten → Nachweisführung kritisch
- Neue Zange aus 1.4313 um auch das Korrosionsschutzthema zu eliminieren
- Zustand der Zuleitungen sollte vergleichbar (schlecht) sein, Konservierung ist aufgrund des kleinen Innendurchmessers schwierig
- Neue Zuleitung aus 1.4313

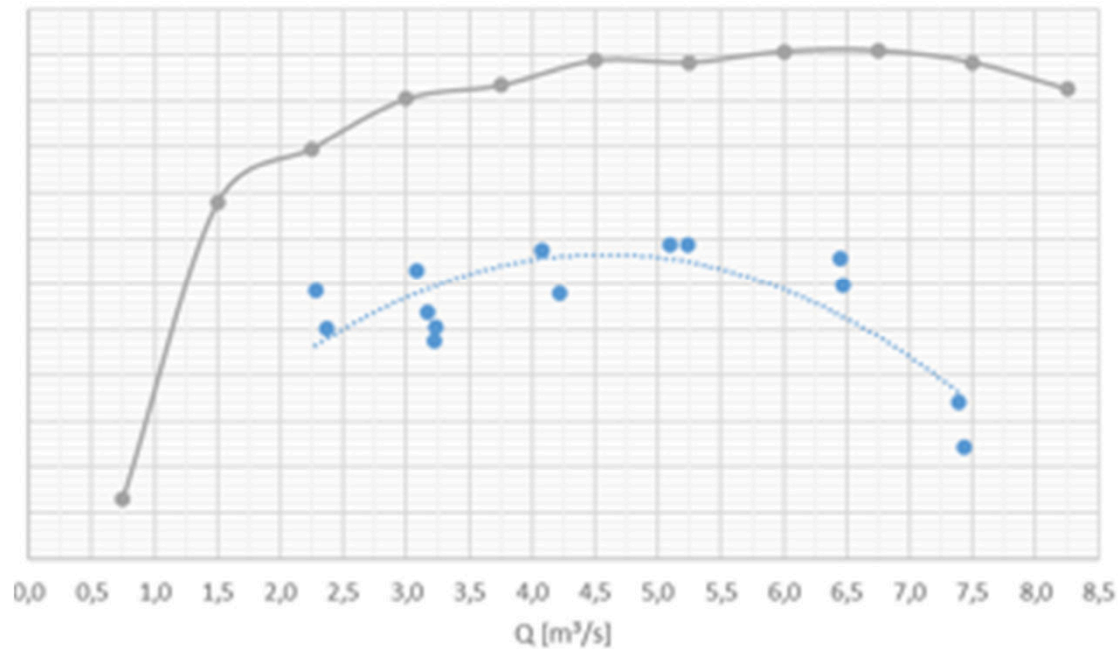
KW Af1 - Turbinenwirkungsgrad

Wirkungsgrad bei QA **+3,9%** (QA neu ist um 1,25 m³/s größer)
